2018年9月26日

平成30年北海道胆振東部地震に伴う
地盤災害に関する現地調査結果
(速報版)

北見工業大学 工学部 地球環境工学科

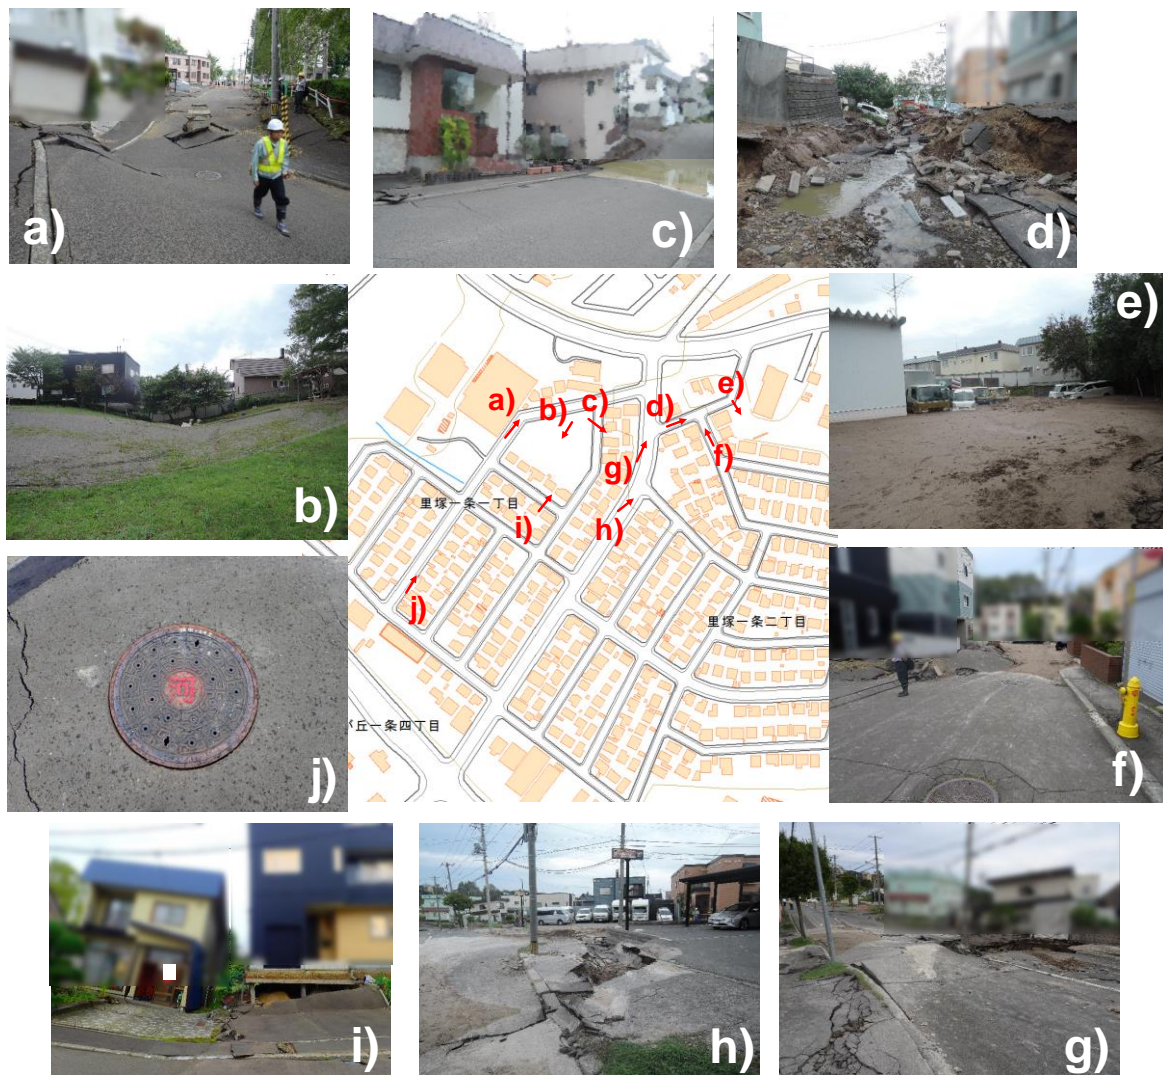
図 3.1 調査箇所周辺の地形図と状況（地理院地図に加筆）

図 3.1 は調査地点周辺の地形および被災状況を示している。調査範囲内において、地点 a) と地点 j) は比較的標高が高く、地点 e) は標高が低い。標高が高い地点 a) ~ c) では、道路や公園内に顕著な地盤陥没（地点 a), b) 参照）や住宅の傾斜（地点 c)）が発生していた。しかしながら、地表面への噴砂は確認できなかった。また、比較的新しい年代に設置されたと考えられるマンホールでは、地震前の設置位置を維持していた（地点 a)）。標高がやや低い地点 d) ~ f) 地点では、液状化によって地点 a) ~ c) 地点などの標高の高い箇所から流動してきたと考えられる土砂とともに、地表面の沈下や一部の箇所では地表面の隆起が発生していた。調査範囲内で最も標高が低い地点であった地点 e) 付近には、上方から流動してきたと考えられる大量の土砂が駐車場に堆積していた。なお、調査時には地点 e) より低い箇所にある道路の土砂は撤去されていたが、地震直後の報道では当該道路へも土砂が堆積していた。地点 g) や h) でも路面陥没が発生しており、この地点についても地点 e) へ向かって緩やかな傾斜地形にあった。さらに、地点 i) の例に示すように、杭基礎で支持されている住宅では軽微な被災に留まっている箇所があった。なお、地点 j) では「河」と記載されたマンホールがあり、旧河道の存在が示唆される。

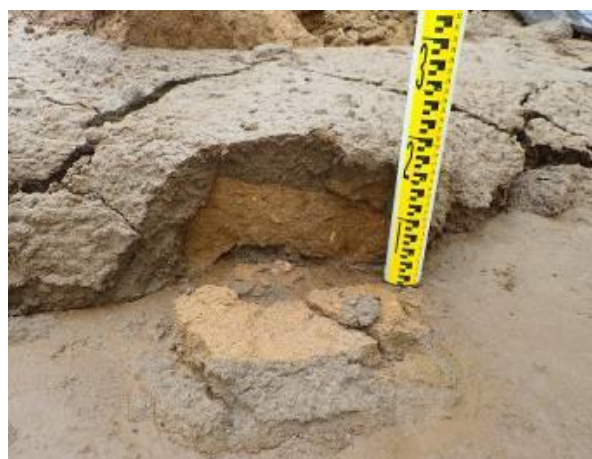
図 3.2 は調査箇所付近における 1970 年代に撮影された航空写真である。図 3.1 に示した被災箇所周辺は、かつては水田地帯であったと推察される。地点 a) の旧地形は谷部であったと考えられ、地点 i), j) は森林と水田の境界付近であり、用水路もしくは小河川内であった可能性がある。その他の被災箇所についても、大量の土砂が堆積した地点 e) を除き、概ね水田内もしくは水田と森林の境界部に位置しており、先述したように当該箇所では農業用水路や小河川の存在に加えて、切盛境界部であったと予想される。以上のことから、今回の被災箇所は過去に水田地帯であったため、埋めた盛土内の地下水位は高くなり易い条件下であることに加えて、過去最大規模の大きな地震動の作用によって液状化した盛土材料が旧地形に沿って流動し、傾斜地の末端部から噴出したと予想される。この際、液状化層上部の道路舗装などの非液状化層は液状化層のように流動せず（移動せず）にその場に留まったため、調査した範囲では最大で 4m 程度の大きな地表面沈下が発生した可能性がある。図 3.3 は図 3.1f) 付近で確認した噴出した堆積物の状況を示している。堆積物は 2 層化しており、これは舗装の凍上抑制層と埋め立てに用いた地盤材料の違いであると予想される。なお、土質はどちらの層も火山灰質であった。

図 3.3 舗装面上の堆積物の状況

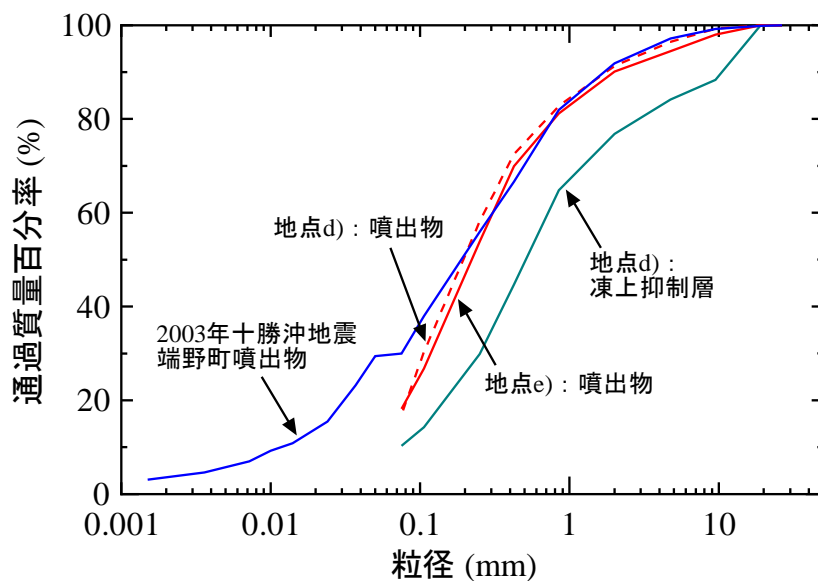
図 3.4 粒度分布の比較

図 3.4 は、図 3.1 内の地点 d)および地点 e)付近で採取した試料の粒度分布を示している。地点 d)については、図 3.5 に示す舗装上に堆積した噴出物と舗装下部の凍上抑制層に用いられている火山灰質土を採取した。地点 e)については駐車場脇の道路に堆積している噴出物を採取した。地点 d)と地点 e)に堆積している噴出物の粒度分布はほぼ一致しており、同様の土質であることが伺える。一方、地点 d)の噴出物と凍上抑制層を比較すると、凍上抑制層では粒径が大きく、噴出物は凍上抑制層とは異なる土質であることわかる。次に今回の地震による噴出物を、2003 年十勝沖地震の際に北見市端野町で発生した液状化²⁾での噴出の粒度分布と比較すると、細粒含有率に 10%程度違いはあるものの、ほぼ同程度の粒度分布を呈している。なお、2003 年十勝沖地震の端野町での被害では、沢を埋めた畑地の下部盛土が液状化によって流動・流失することで広範囲にわたり畑地が陥没し、今回の被災箇所とは地表面の土地利用は異なるものの、同様の被災形態であった。

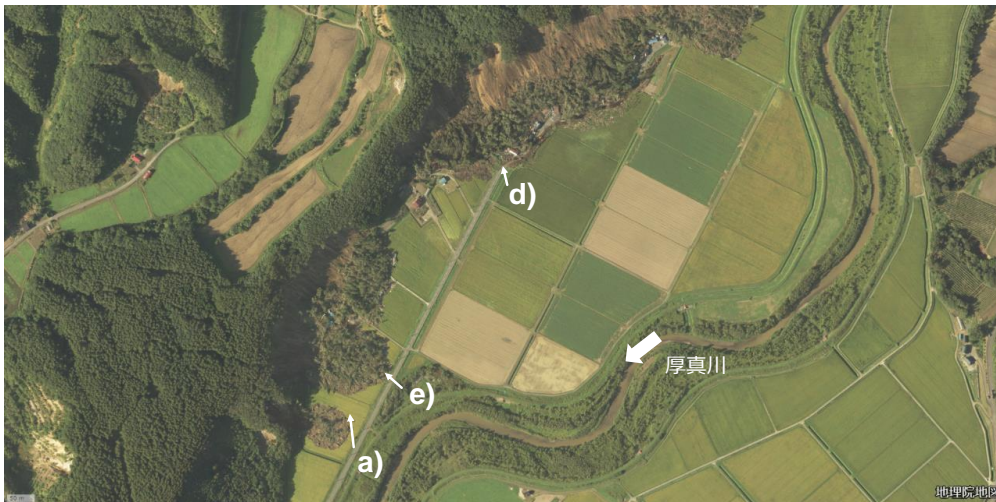
図 4.1 吉野地区における被災後の航空写真（地理院地図に加筆）

図 4.1 は厚真町吉野地区の被災後の航空写真を示す（図中の a), d), e) は後述する写真の位置を示す）。また、図 4.2a) ~ e) に現地の状況を示す。被災箇所周辺は、厚真川によって形成された谷底平野であり、水田として土地利用されている。被災した住宅は、厚真川右岸の河岸段丘崖の崖下に位置している。河岸段丘崖の上部の段丘面では畑作が行われている。地震によって段丘崖における堆積土が不安定化し、崩壊土砂が段丘崖の崖下にある住宅を巻き込み、水田や、場所によっては厚真川近くまで比較的長距離にわたって流動・流下していた（図 4.2a)）。地形図上では、微地形的な谷部を確認できるものの、崩壊面には明瞭な谷は確認できず、崩壊面は比較的に一様な勾配である（図 4.2b)）。また、崩壊面には崩壊土砂による擦過痕と考えられるものがあり、崩壊土砂は比較的速い速度で流下したと推察される（図 4.2c)）。なお、流下した土砂の先端部付近における土質を見ると、堆積年代や風化程度が異なる降下火砕堆積と黒ボク土で形成されていた（図 4.2d)）。加えて、場所によっては水田が隆起している箇所があるため、崩壊土砂の落下した地盤の状況次第では流動・流下ではなく、地盤内に潜り込むような挙動をした可能性がある（図 4.2e)）。

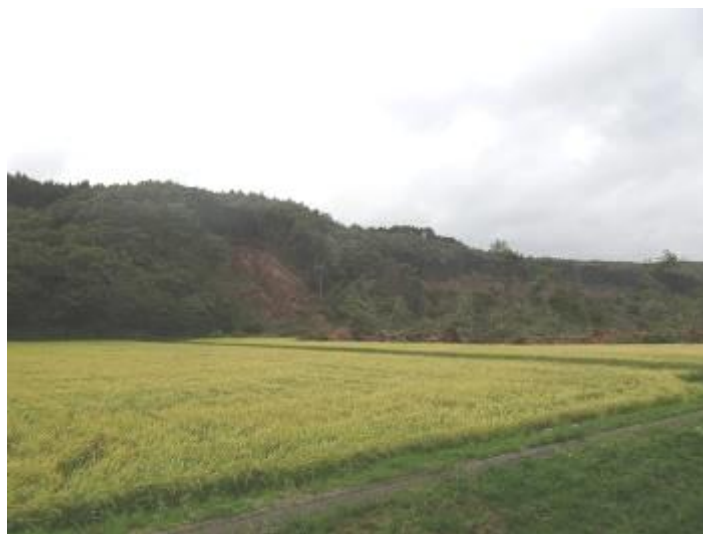
図 4.2a) 図 4.1 中の a) 付近からの崩壊状況(1)

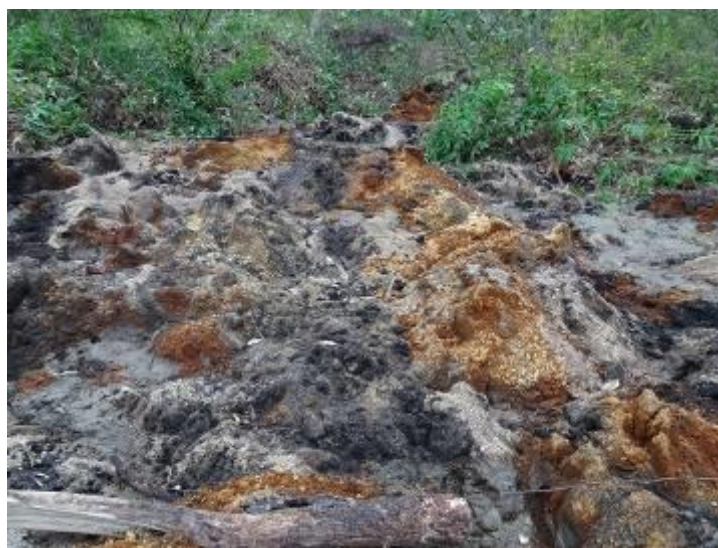
図 4.2d) 図 4.1 中の e)付近における崩壊土砂の状況

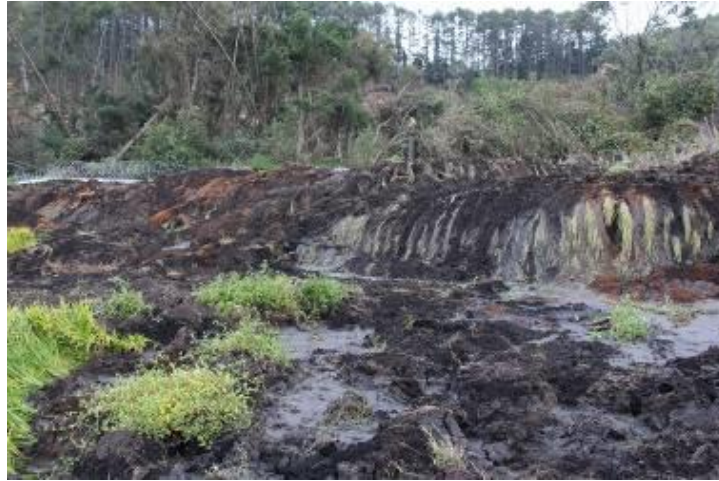
図 4.2e) 水田の隆起状況

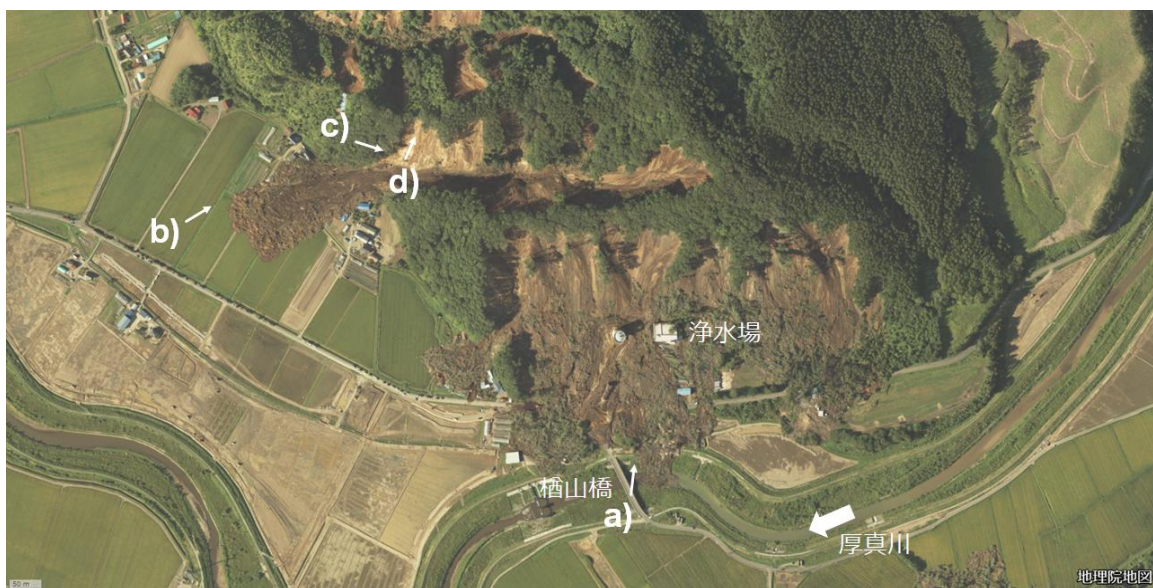
図 4.3 富里地区における被災後の航空写真（地理院地図に加筆）

図 4.3 は厚真町富里地区の被災後の航空写真を示す（図中の a) ~ d) は後述する写真の位置を示す）。また、図 4.4a) ~ d) は図 4.3 中に示した地点付近での現地の状況を示す。富里地区についても、厚真川右岸の丘陵部の斜面が崩壊している。浄水場の北側斜面で発生した崩壊では、流下した土砂によって浄水場施設周辺の住宅を巻き込み、崩壊土砂は河道にまで流下し、榑山橋の上流側で河道閉塞が発生していた（図 4.4a)）。崩壊形態について先述した吉野地区と比較すると、富里地区では明瞭に尾根筋のみが残り、谷状に土砂が崩壊して流下していることがわかる。崩壊深度も深い傾向にあることから、集水性の高い谷地形を厚く埋積した降下火砕物が強振動により不安定化したものとみられる。次に浄水場の北側斜面よりも西側に位置している斜面では、流下した土砂が水田に広く流動している（図 4.4b)）。当該箇所では、東西方向に延びる谷部の北側および南側斜面の両方が崩壊し（図 4.4c)）、水田にまで流下した。北側斜面の源頭部付近の状況を見ると、図 4.2d) に示したような降下火砕物と黒ボク土が堆積していることが伺える（図 4.4d)）。また、図 4.3 に示した領域よりもさらに北側の斜面では、広範囲にわたって数多くの斜面で同様の崩壊が発生していた（図 4.4e)）。

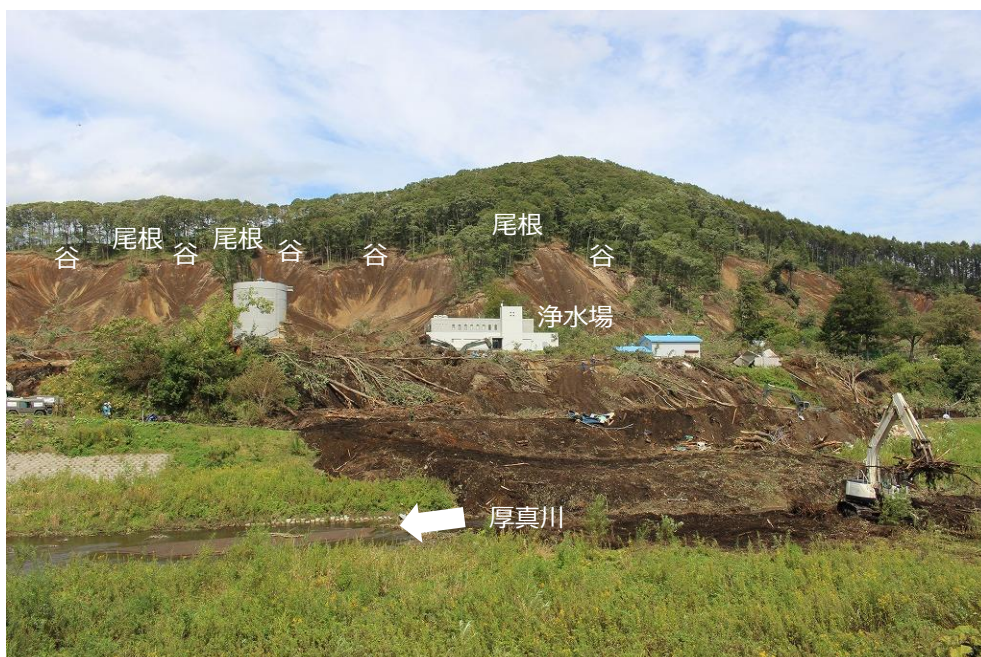
図 4.4a) 図 4.3 中の a)付近からの崩壊状況

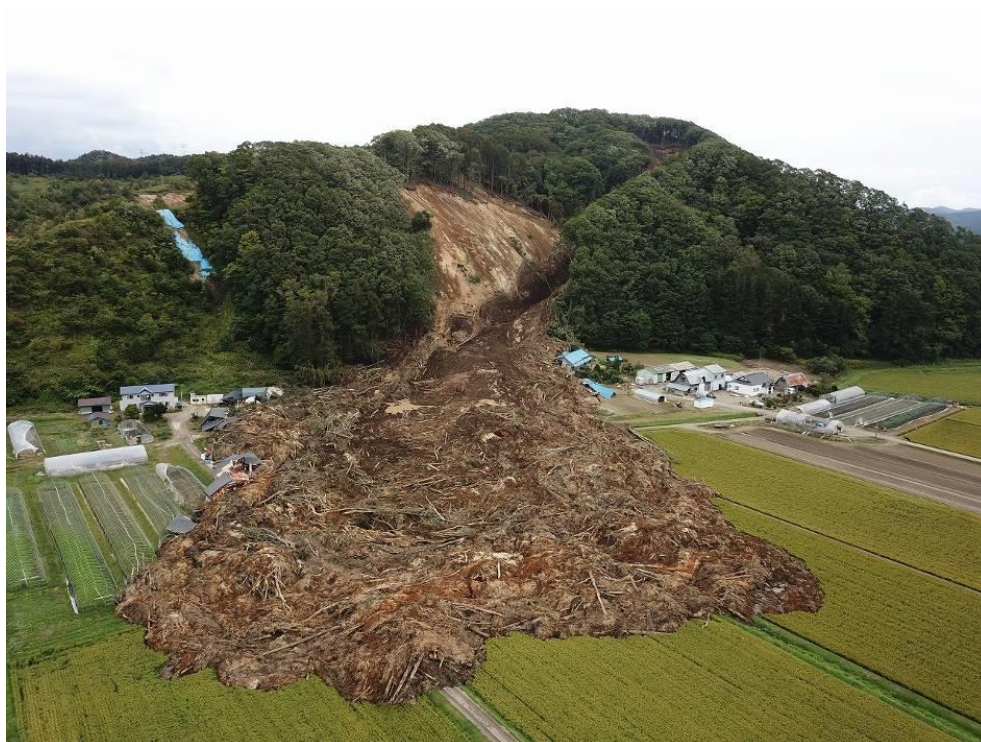
図 4.4b) 図 4.3 中の b)付近からの崩壊状況

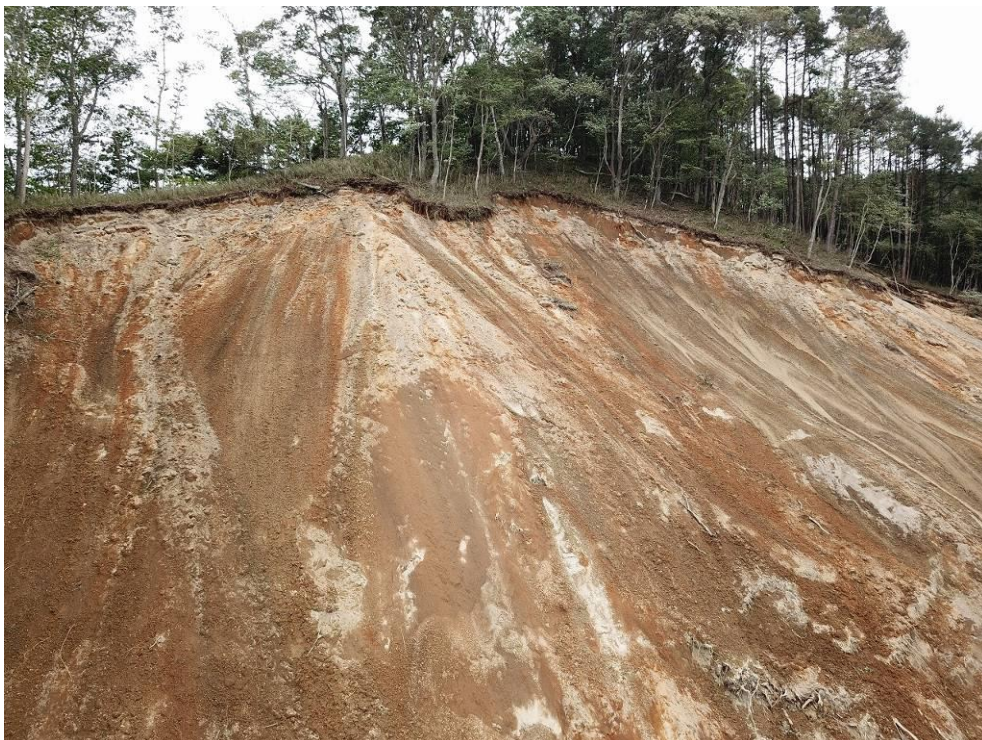
図 4.4d) 図 4.3 中の d)付近からの崩壊面付近の状況

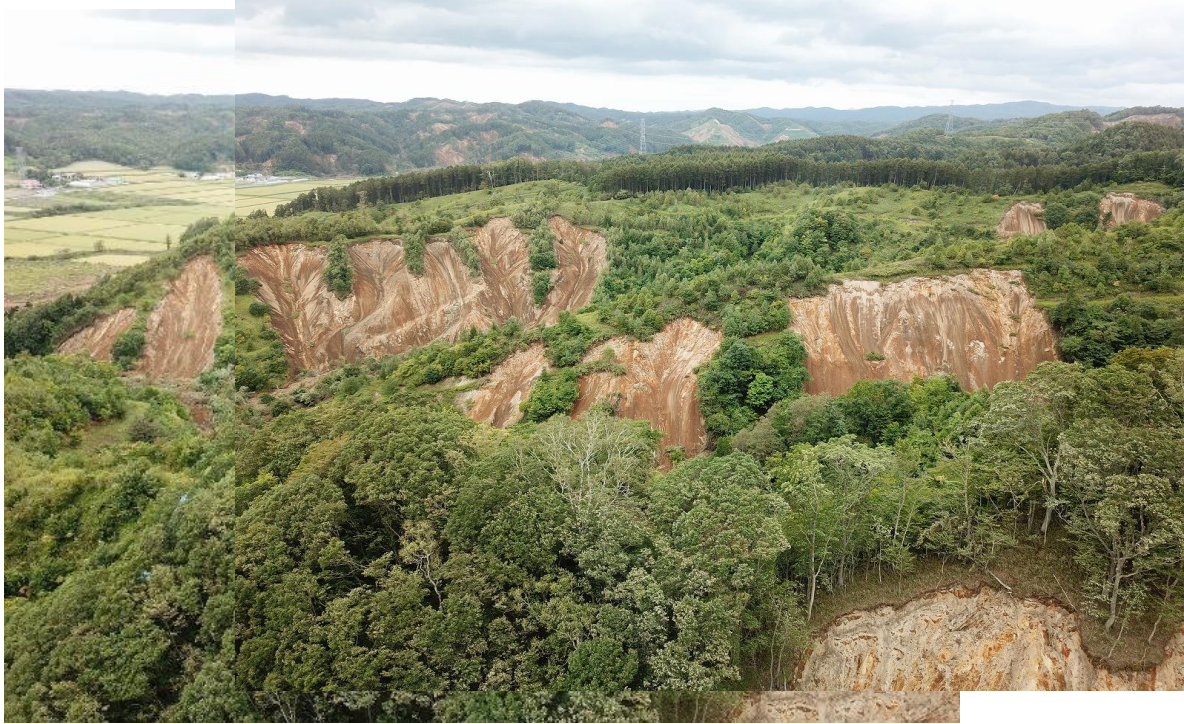
図 4.4e) 図 4.3 に示した領域よりもさらに北側の斜面における崩壊状況

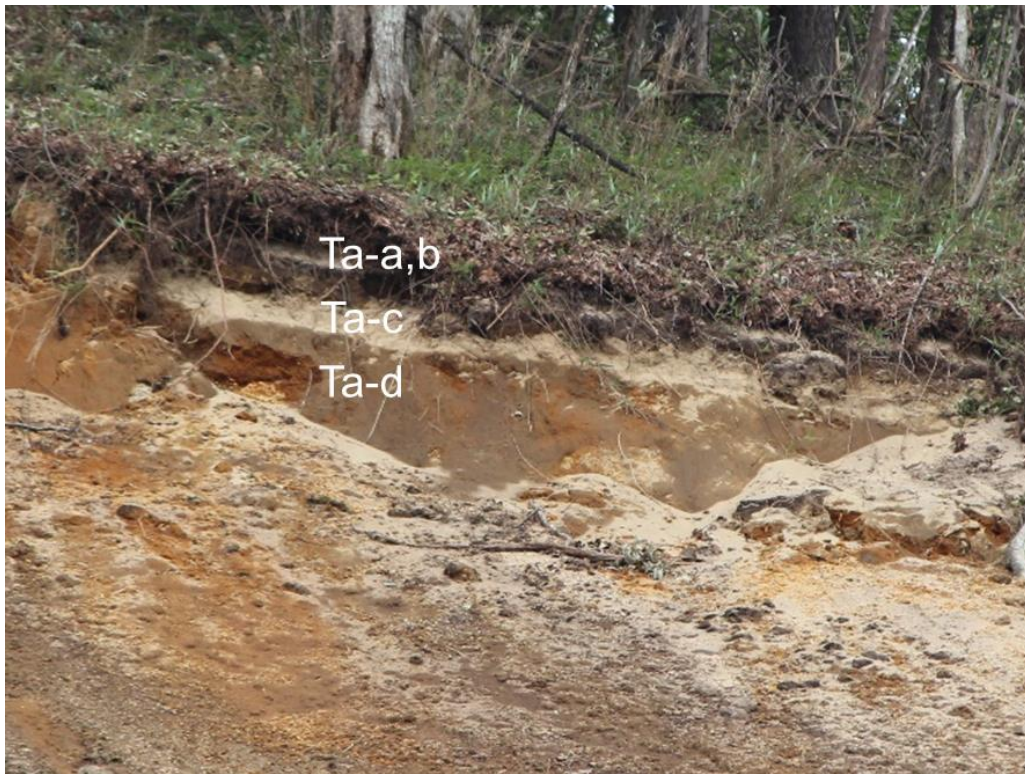
厚真川流域の山地・丘陵斜面では、西方の支笏・恵庭・樽前を起源とする降下火砕物が新第三紀堆積岩を覆っている。図 4.4d)崩壊斜面の頭部滑落崖(図 4.5)では、灰白～灰色の軽石層と黒褐色の黒ボク層の互層が認められる。これらの軽石層は、樽前火山を起源とする降下火砕堆積物 Ta-a～c(噴出年代は上位から西暦 1739 年, 西暦 1667 年, 約 2,000 年前)に相当する。Ta-c の下位には、風化した赤褐色の軽石およびスコリアが特徴的である Ta-d(約 9,000 年前に噴出)の上部ユニットが認められる。吉野・富里両地区においては、ほぼ全ての崩壊土砂中にこの特徴的な色の堆積物が含まれていた。Ta-d は風化程度の違いにより下位へ向かって橙色へと遷移していくが、今回の調査においてこれより下位の層は滑落崖にはっきりと確認できなかった。そのため、吉野・富里地区では Ta-d の下部付近をすべり面として崩壊が多発したものと推察される。ただし、今回の調査では遠望からの観察のみで判断しているため、今後の調査により解釈が変わる可能性がある。

図 4.5 図 4.4 d)の崩壊斜面の頭部滑落崖にみられる地質断面

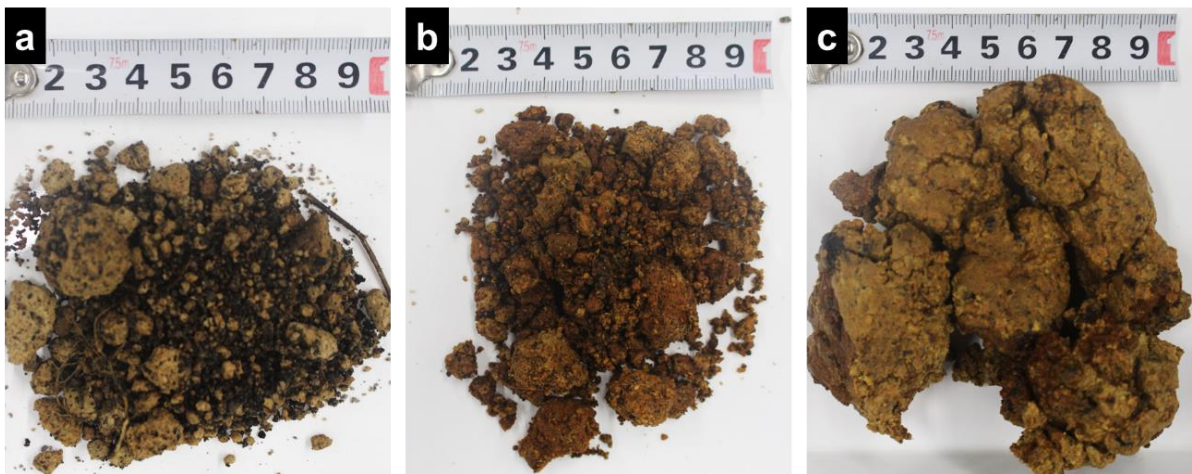
図 4.1 中の e)の崩壊土砂中から採取した 3 種類の降下火砕堆積物の写真を図 4.6 に示す。図 4.6a)は輝石斑晶を含む灰色の軽石堆積物である。風化が進んでいないため細粒分を含んでおらず、粒子間の固着性は低く、崩壊移動過程で巻き込んだとみられる黒ボクが混在している。図 4.6b)は赤褐色が特徴的な Ta-d であり、風化した軽石とスコリアを含む。細粒分は少ないものの、団粒状に固着しているものもみられた。図 4.6c)は著しく風化した軽石およびスコリアを含む黄褐色粘性土である。現地での採取時には水分を多く含んでおり、塑性の性状を示したことから、この粘性土をすべり面として崩壊が発生した可能性が考えられる。なお、採取試料の含水比 w は、図 4.6a)では $w = 19.5\%$ 、図 4.6b)では $w = 155.3\%$ 、図 4.6c)では $w = 159.4\%$ であった。

図 4.6 図 4.1e)の崩壊土砂から採取した降下火砕物

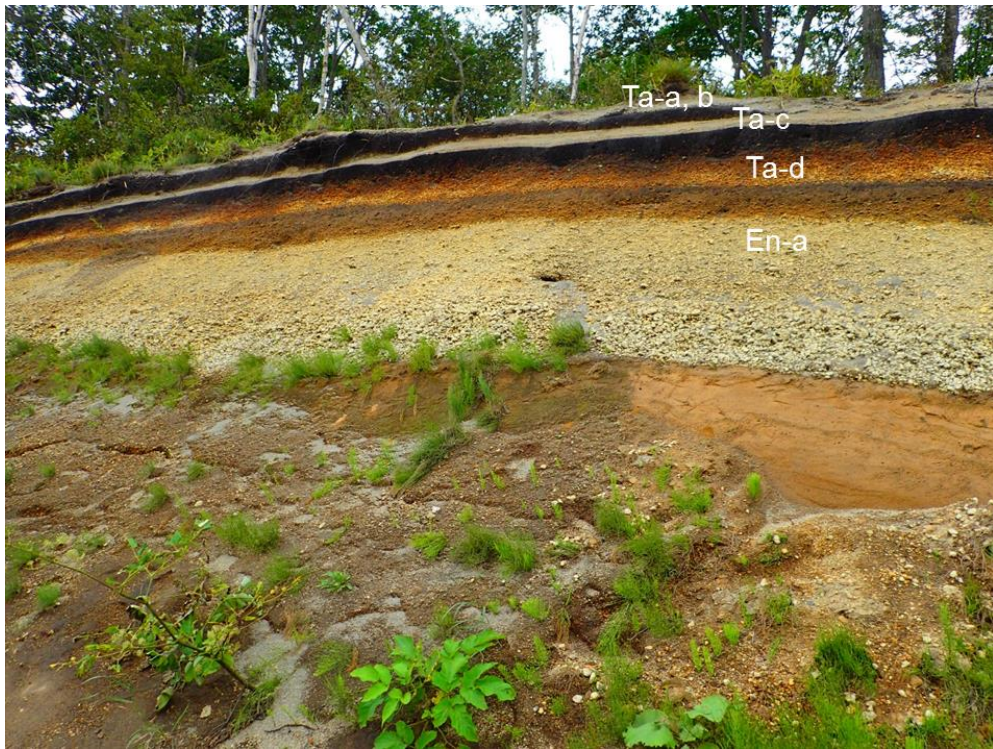
図 4.7 苫小牧市美沢の模式露頭

吉野・富里両地区で観察した降下火砕堆積物の対比をするため、苫小牧市美沢の模式露頭³⁾を観察した(図 4.7)。この露頭には、46,000 年前の支笏カルデラ形成噴火以降のテ

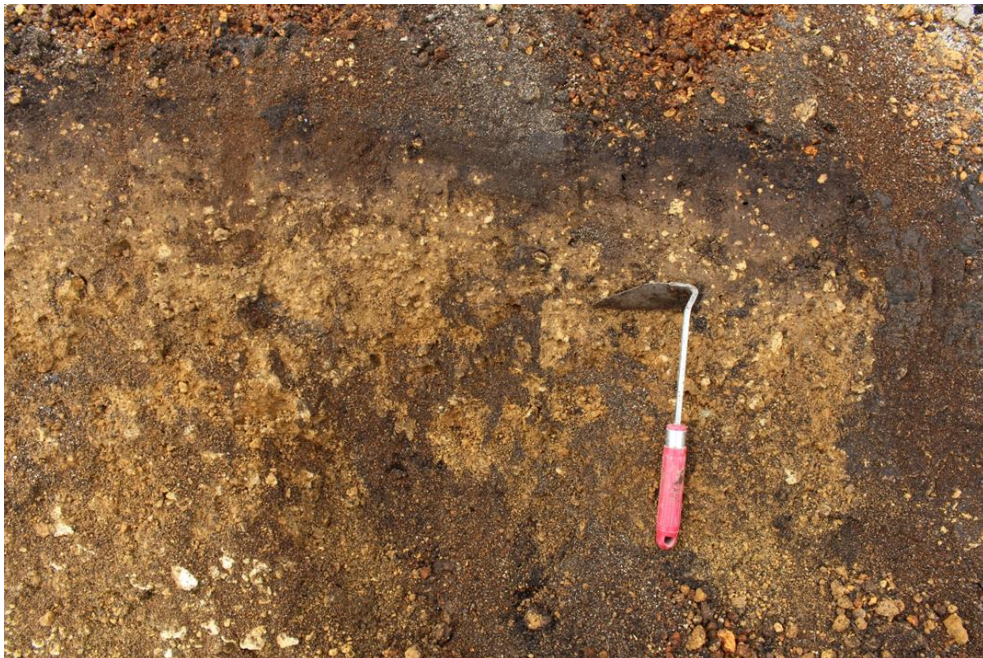
フラが累重している。Ta-d の下部付近は、風化した軽石を含む黄褐色細粒層がみられた(図 4.8)。吉野地区の崩壊土砂から採取した風化粘性土(図 4.6c)も類似した色合いを呈しており、厚真川流域の斜面においても Ta-d 下部付近に風化した細粒層が存在している可能性が考えられる。ただし、これはあくまでも模式露頭の観察に基づく推測に過ぎないため、今後現地の崩壊斜面を対象とした堆積土層構造の精査が必要である。

図 4.8 模式露頭の Ta-d と En-a の間に挟在する黄褐色風化細粒層

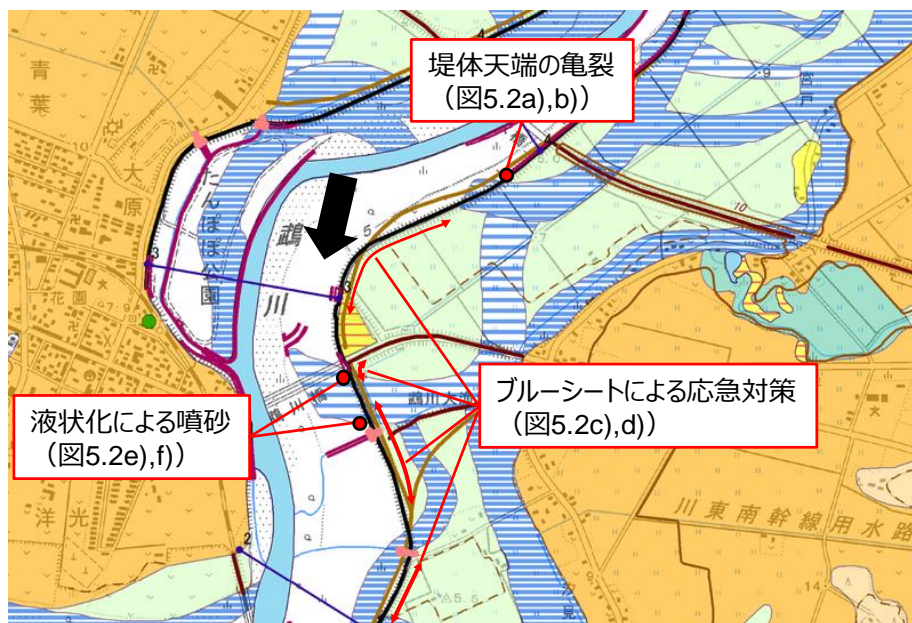
図 5.1 被災箇所と治水地形分類図の関係 (地理院地図/治水地形分類図に加筆)

図 5.1 は今回の調査で確認した鷓川での堤防被災箇所を治水地形分類図上に示している。図 5.2a)は側帯盛土と本堤との境界部で発生した亀裂であり、このように左岸堤体天端の中央部や法肩部の舗装等に亀裂が発生していた。また、堤体の凍結融解や凍上現象等によって生じたわずかな亀裂が地震によって進展・拡大したものもあると推察され、場所によっては深度方向に 10cm 程度進展していた (図 5.2b))。なお、堤体の安定性に影響があると考えられる、より大きな亀裂については、雨水浸透による堤体変状対策として天端にブルーシートを敷設する応急措置が実施されていた (図 5.2c, d))。また、左岸 KP2.5 の旧河道上の堤外地盤では、液状化現象によって発生したと考えられる噴砂が確認できた (図 5.2e, f))。なお、上述のような亀裂や噴砂が発生し、堤体のり面にも亀裂が発生⁴⁾ (2018.9.9 現在、応急復旧中) していたものの、堤体天端高さが計画高水位を下回るような大規模な変状は発生していなかった。

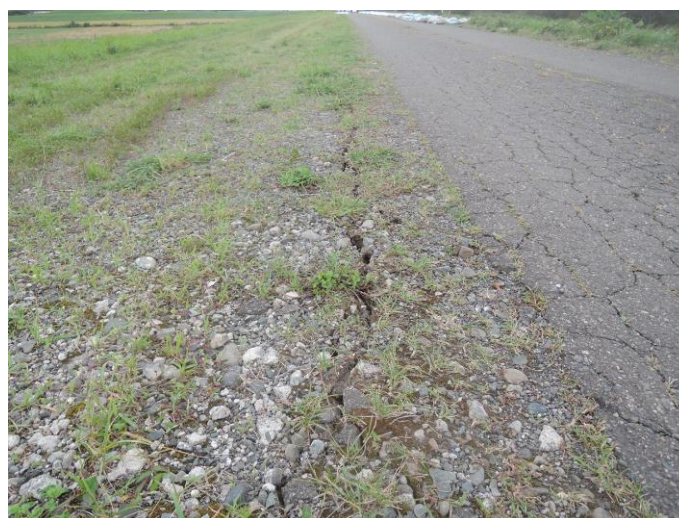
図 5.2a) 側帯盛土と本堤の境界部での亀裂の状況

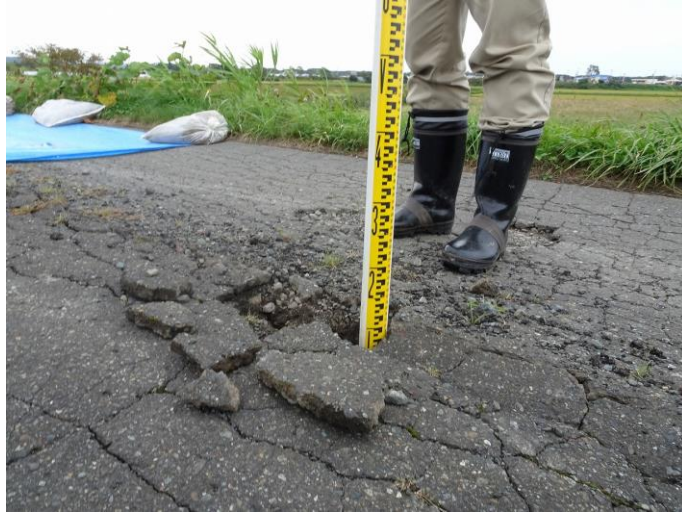
図 5.2b) 地震によって拡大したと予想される亀裂の状況

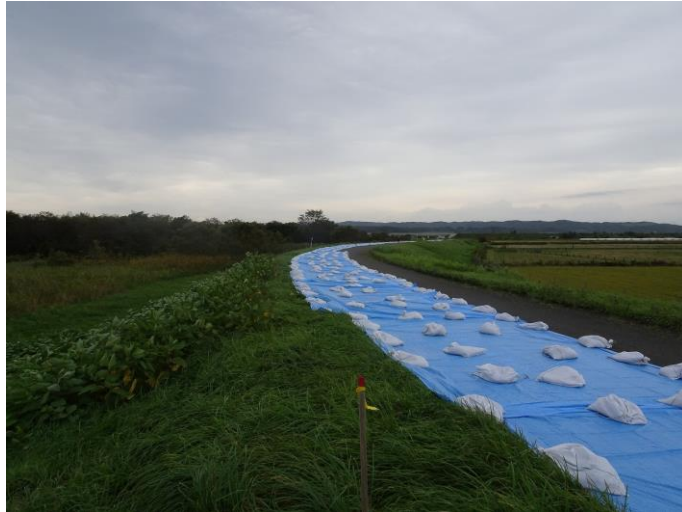
図 5.2c) ブルーシートによる応急対策 (KP3.5 付近)

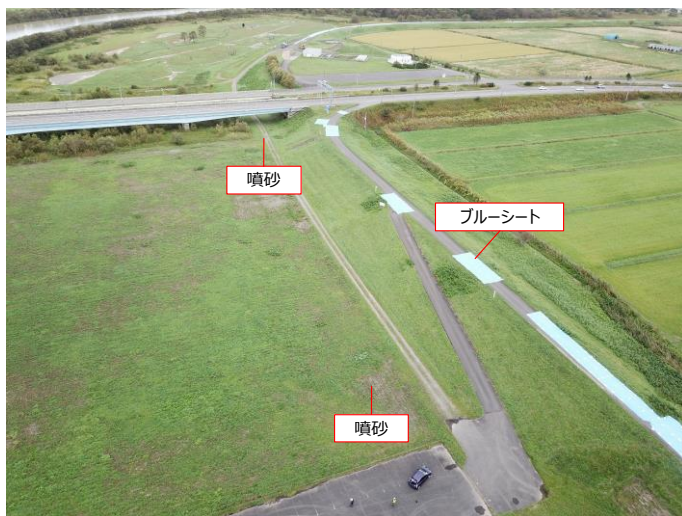
図 5.2d) ブルーシートによる応急対策 (KP2.5 付近)

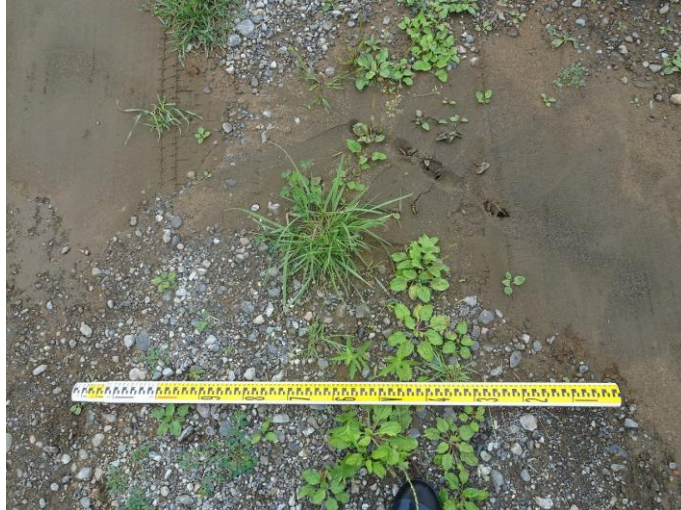
図 5.2e) 堤外地盤での噴砂 (KP2.7 付近)

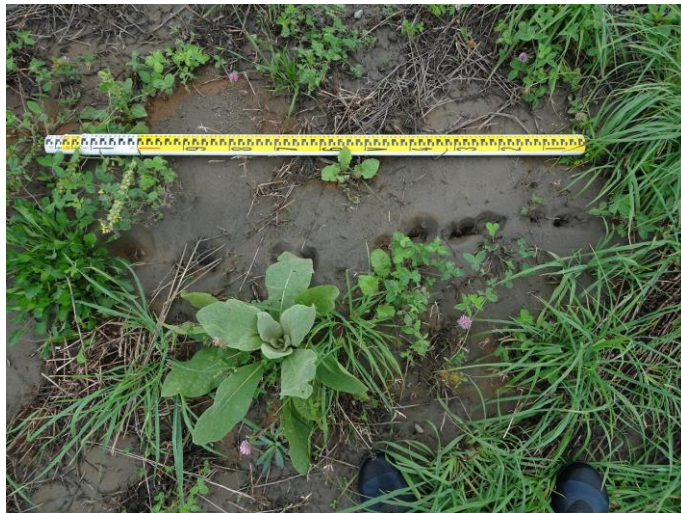
図 5.2f) 堤外地盤での噴砂 (KP2.5 付近)
