2020年3月北海道アイスジャム調査報告 ～網走川～

1. 調査の目的

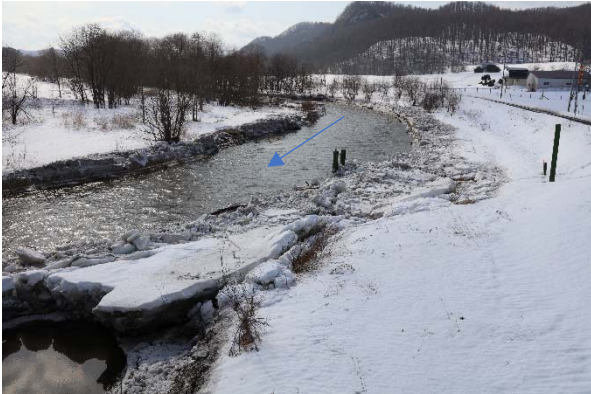
河道内に河水の堆積は見られないが、低水路肩および高水敷に河水の堆積あり。達媚橋の橋脚に河水の堆積あり。量水標 (H 鋼) 周辺に河水の堆積あり。達媚橋下流において、河水が河床に堆積しているため、濁っている流水が河床の河水に反射して茶色に見えると考えられる。

達媚橋上流 (左岸から撮影)

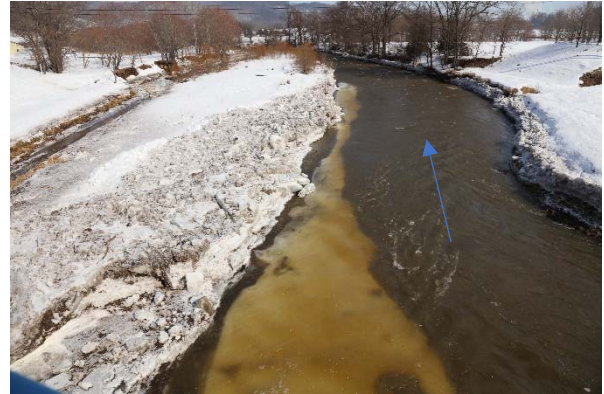
達媚橋下流 (橋から撮影)

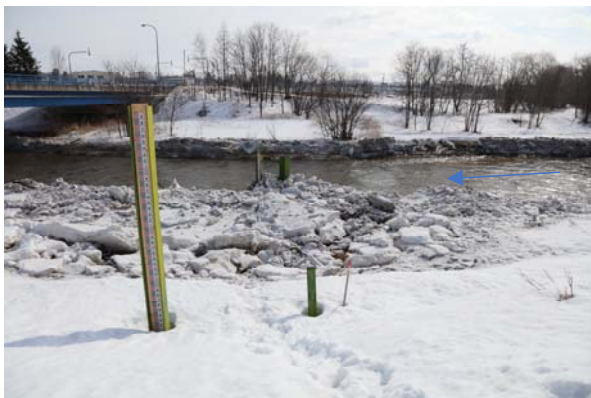
量水標 (左岸から撮影)

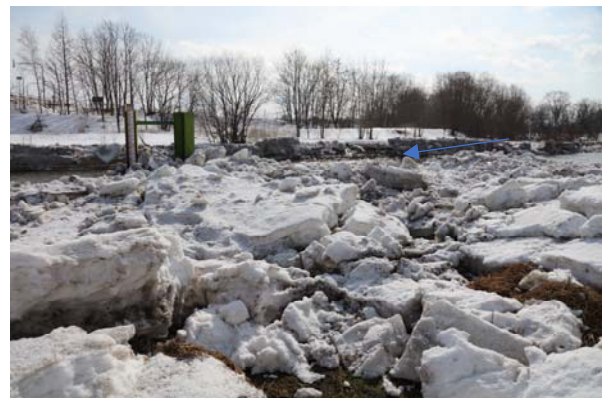
高水敷 (左岸から撮影)

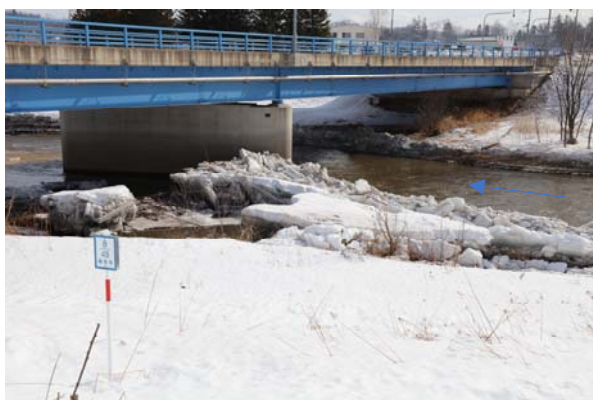
橋脚部で河水の堆積 (左岸から撮影)

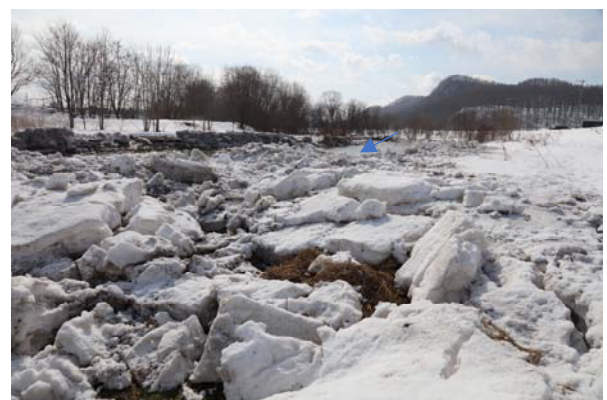
高水敷 (左岸から撮影)

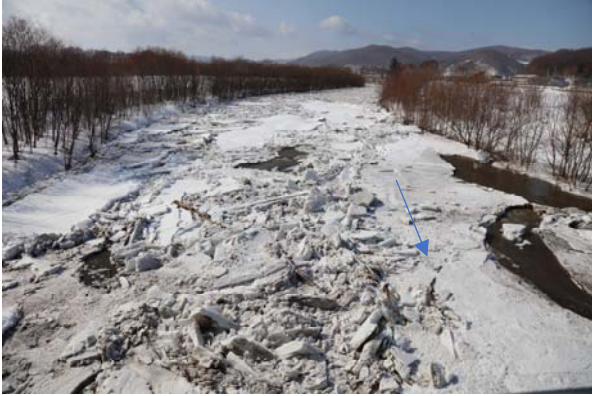
達美橋の橋脚は低水路には無い。達美橋の周辺でアイスジャム発生している。達美橋上流において、破壊流下された河水とまだ破壊されていない結氷している河水の境界が確認できた

達美橋上流 (橋から撮影)

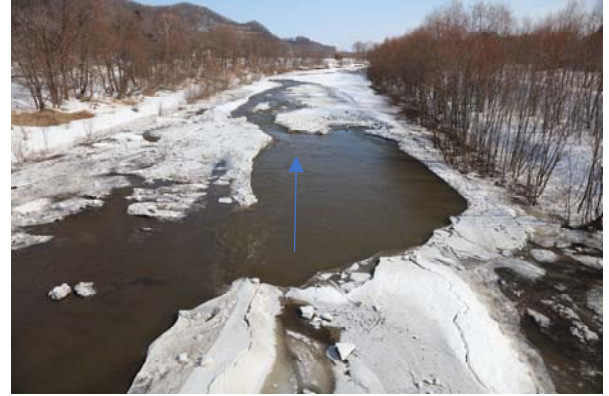
達美橋下流 (橋から撮影)

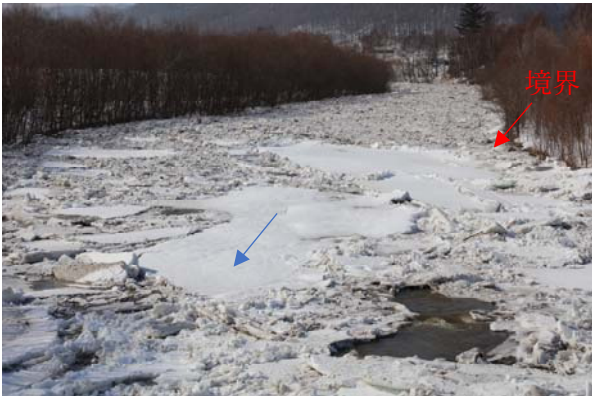
達美橋上流 (流下河水と結氷河水の境界)

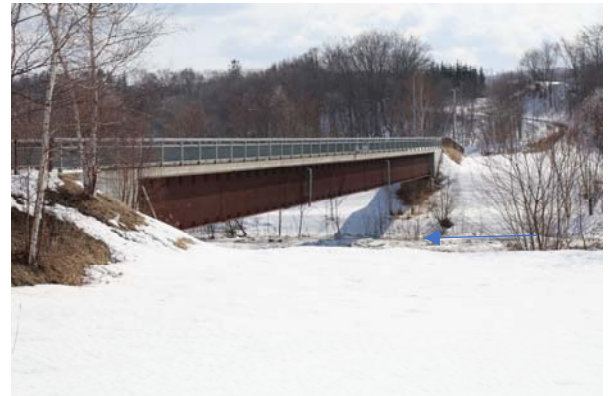
達美橋 (左岸側から撮影, 橋脚は低水路に無し)

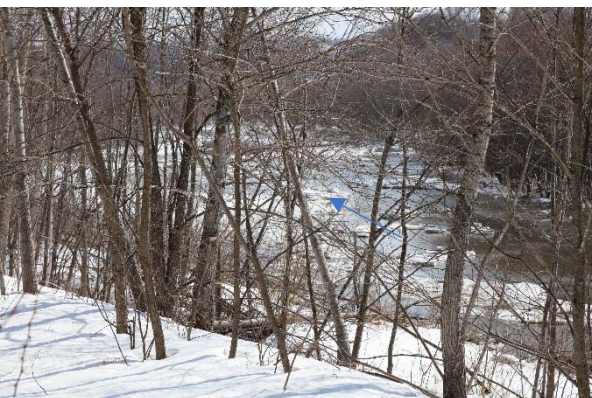
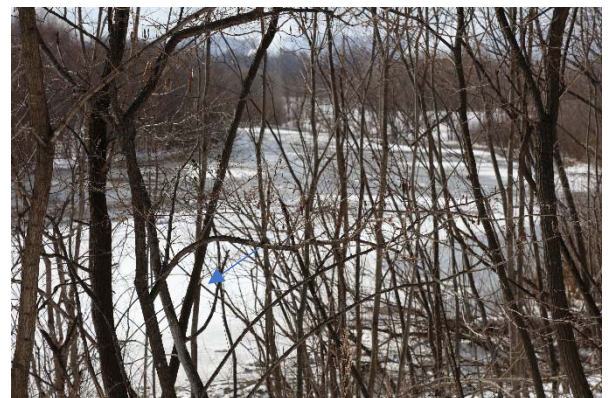
樹木により水面の遮られており水面の状況が明瞭に分からなかった。樹木の隙間から、水面に河氷の堆積が見られた。

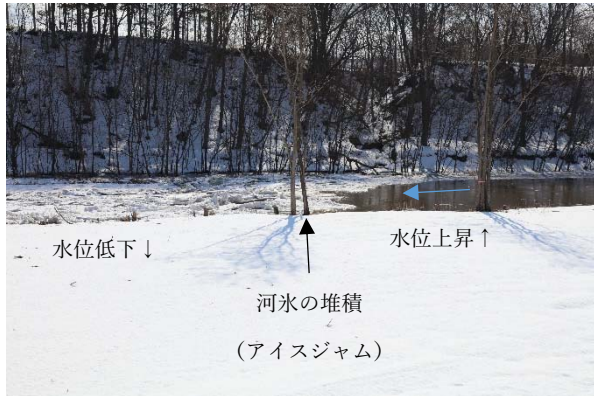
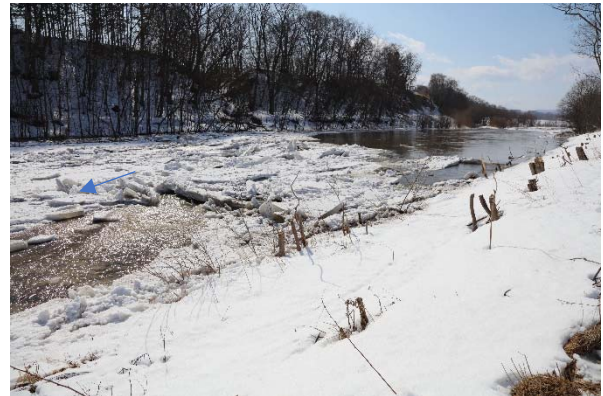
アイスジャム上流の水位は高く、アイスジャム下流の水位は低くなっており、アイスジャム前後での水位差が見られた。アイスジャムにより流水が堰き止められ、水位が上昇している流況を確認できた。河水は、活汲橋の橋脚から上流に向けて存在していた。

アイスジャムによる水位差 (左岸側から撮影)

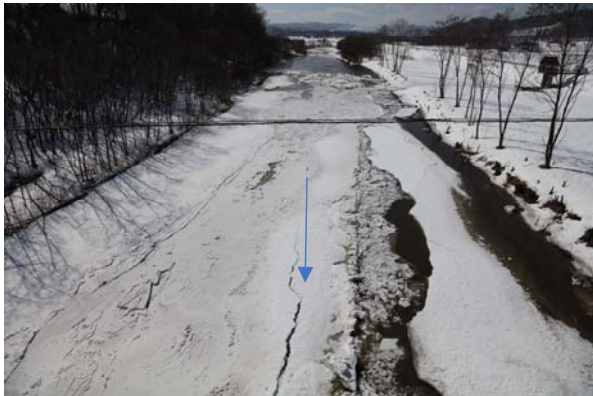
活汲橋上流 (橋から撮影)

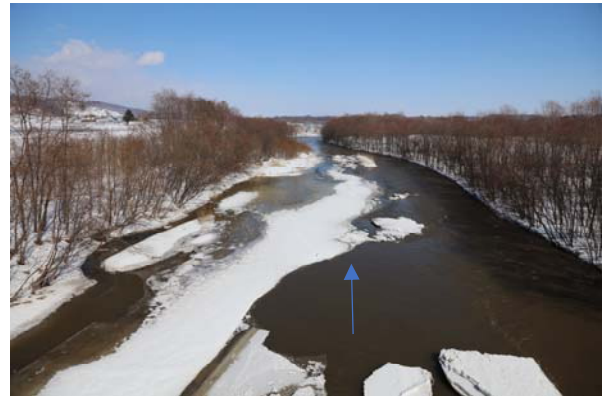
活汲橋下流 (橋から撮影)

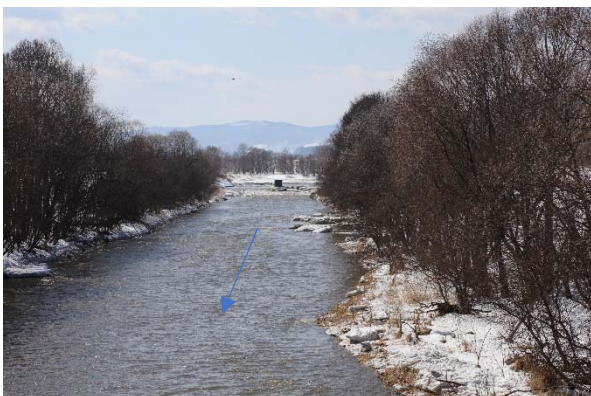
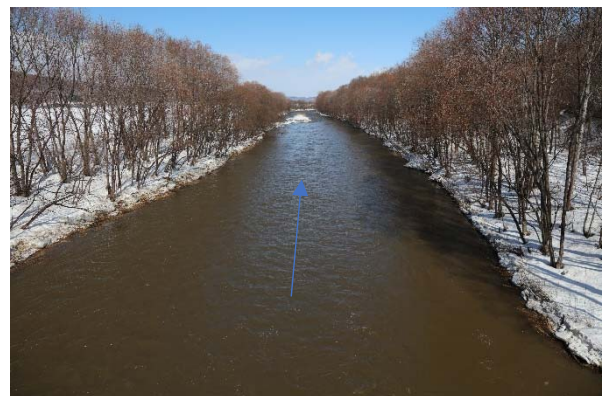
錦橋の上流と下流ともに、アイスジャムは発生していない。錦橋上流の西幹線頭首工の左岸側において河水の堆積あり。

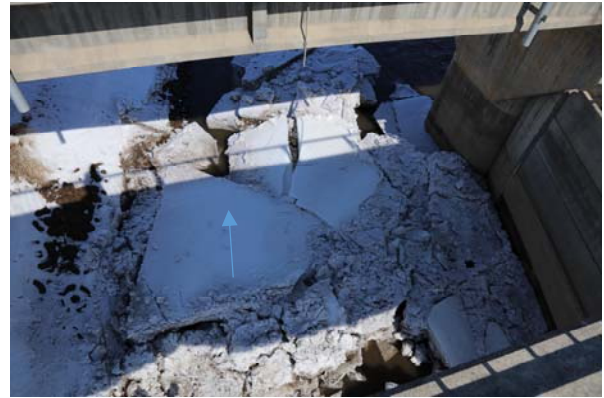
大正橋の上流と下流ともに、アイスジャムは発生していない。橋脚箇所周辺で少量の河水が堆積。

大正橋下流 (橋から撮影) 橋脚箇所で河水堆積

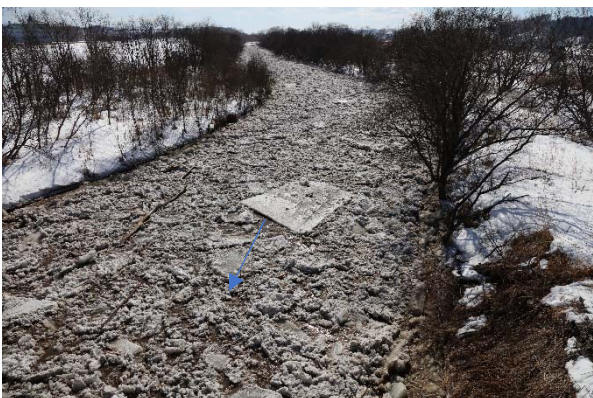
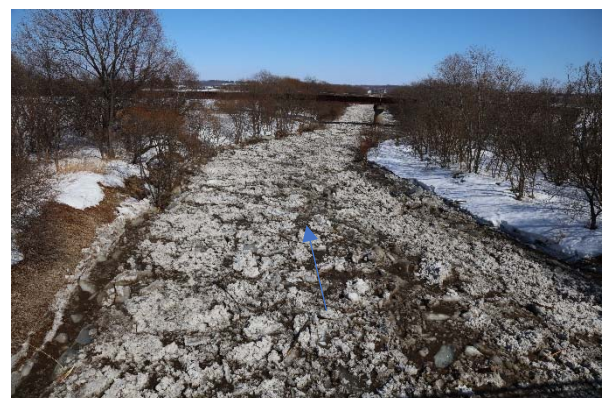
河道内全面に流れる河水を確認した。河水流下の終点と思われる河氷群を確認した。河水流下の映像撮影に成功した。河水が橋脚に衝突する際に音と振動を感じた。

美禽橋上流 (橋から撮影, 河水流下中)

美禽橋下流 (橋から撮影, 河水流下中)

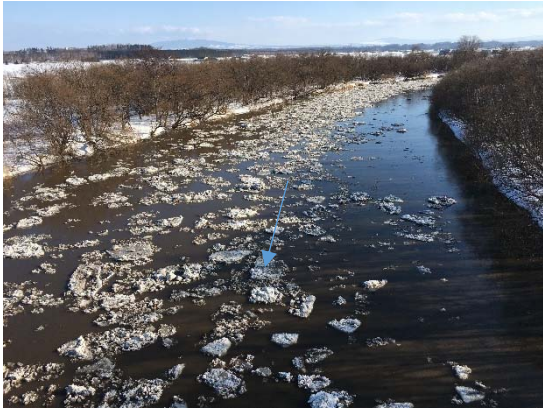
河水の流下を確認した。湾曲部の外岸側に河水が集中して流下していた。

湖響橋上流（橋から撮影，湾曲部）

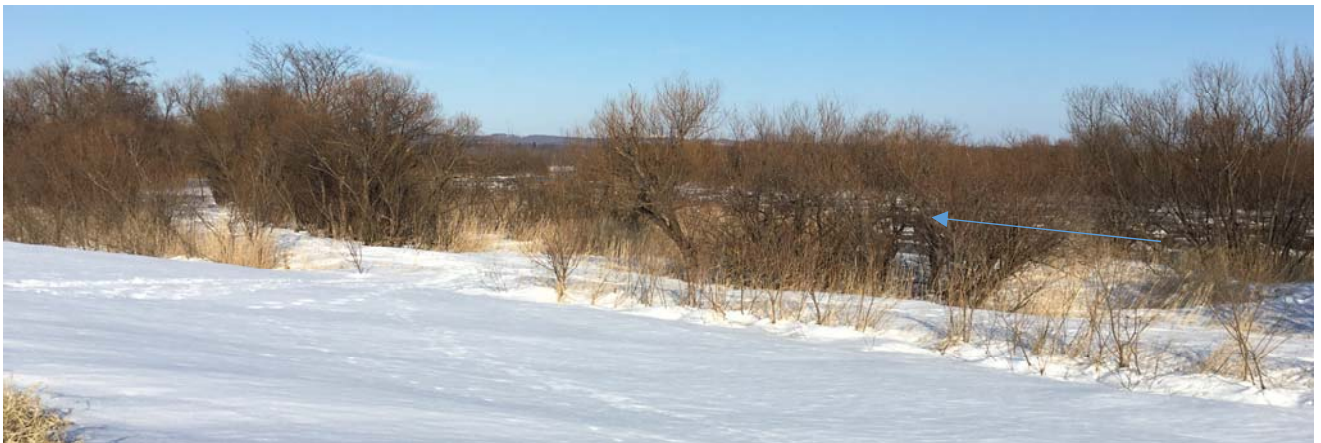
網走湖に河水が流下していることを確認した。草木により水面を明確には捉えられなかった。

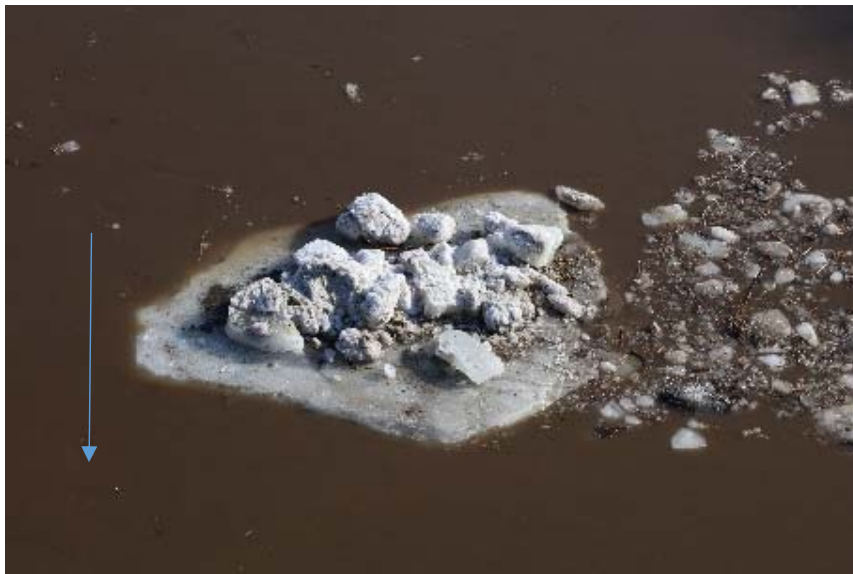
大きな河水の上に小さな河水が乗っている状態が多く見られた
