# 国道279号青森県風間浦村桑畑～むつ市大畑における 現地調査速報\*

北見工業大学 地域と歩む防災研究センター  
地盤防災技術研究室 川尻峻三

2021年8月8日～9日にかけて台風9号から変わった低気圧によって青森県は大雨となった。これによって国道279号における風間浦村～むつ市間では多数の土砂災害および橋梁周辺地盤での被災が発生した。本文では、一連の被災区間で行った初動調査における代表的な箇所での調査結果についてまとめたものである。

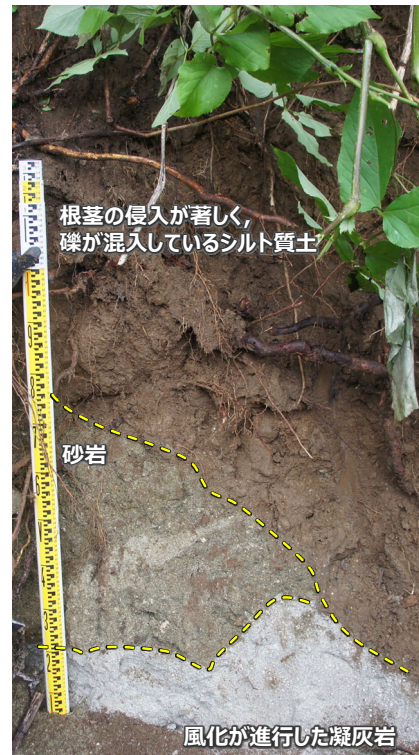
図 2.3 露頭部における土層断面

図 2.2 は調査箇所付近の地質図を示している。調査地点における地質は概ね 3 種類に分類されている。筆者らの調査した範囲において、最も斜面崩壊や橋梁周辺地盤の被災数が多い地層は大畑層であった。大畑層は、浮石質凝灰岩、凝灰角礫岩、砂岩および泥岩で構成されている<sup>1)</sup>。また、安山岩質集塊岩等で構成されている易国間層<sup>1)</sup>やデイサイト<sup>1)</sup>が分布している箇所においても斜面崩壊が発生していた。図 2.3 は斜面崩壊①および②の近傍において露出していた地層断面における観測状況を示している。この露頭での表層土は植生が繁茂しており、根茎の侵入が顕著である。基質は細砂もしくはシルト質土であり、その中に礫岩が浮いている状態で分布している。その下部の層は砂岩であった。露出している断面における最下部には灰白色な浮石質凝灰岩が堆積していた。これらの状況は、上村・斉藤の報告<sup>1)</sup>と一致している。

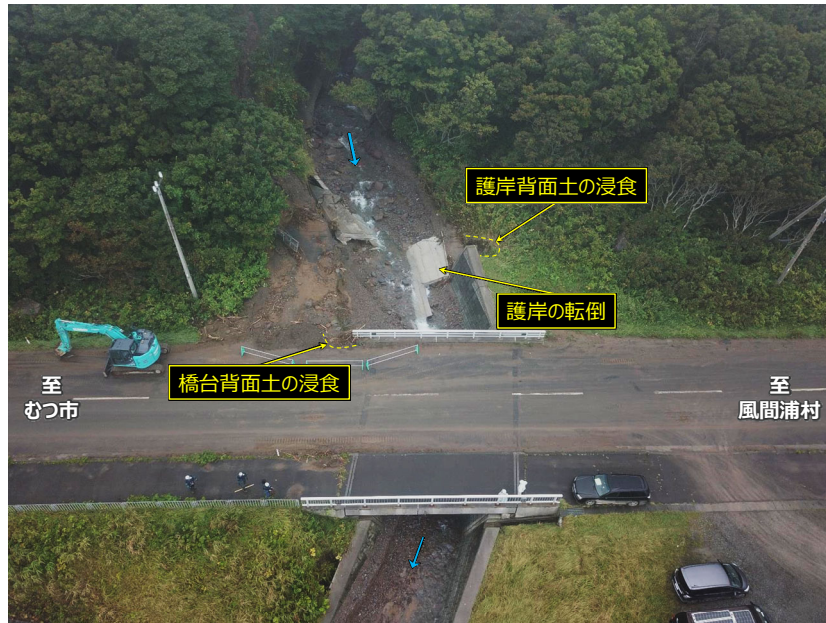
図 3.2 下流から撮影した被災状況

から撮影した被災橋梁の状況を示している。上流側右岸の護岸は河道側へ転倒し、護岸背面が露出している。これに伴い、護岸の背面土が流失している。さらに護岸よりも下流に位置して橋台背面盛土の一部が流失し、上部の舗装部の一部がオーバーハング状態となっている。また、上流側左岸の護岸工は護岸工自体には目立った変状等は確認できないが、背面土の一部が流失していた。なお、被災橋梁よりも下流側の護岸は、右岸・左岸ともに大きな変状等は確認できなかった。

右岸の護岸工および橋台背面土盛土における被災形態は、筆者らが過去の実施した模型実験での結果<sup>3),4)</sup>と定性的に整合している。すなわち、橋台周辺のコンクリート構造物の

被災については、背面土の流出に伴い、洪水流がコンクリート構造物背面へと流れ込み、構造物を河道側へ押し出したと考えられる。次に橋台背面盛土の流出については、護岸工を失ったことで橋台および背面盛土へ洪水流が直接作用し、盛土の浸食が発生と予想される。

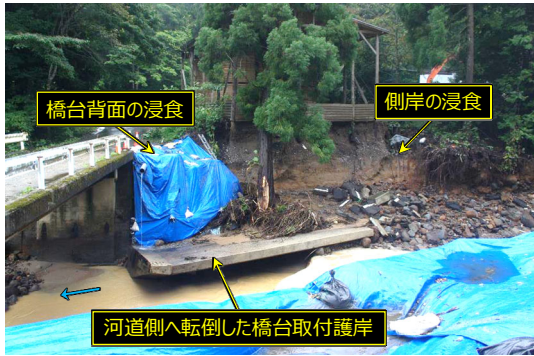
a)

図3.4は橋梁被災②における被災前の衛星写真を示している。図中には後述の図3.5a)~c)の被災状況の撮影箇所を併せて記載している。被災した橋梁は風間浦村とむつ市の行政界となっている大赤川に架かる橋梁である。図3.5a)~c)は被災の状況を示している。図3.5a)は左岸から撮影した右岸の橋台付近の状況を示している。橋台より上流の河岸において側岸浸食が発生し、河岸の上部に位置している建屋の杭基礎の一部が露出していた。この側岸浸食箇所よりも下流に位置している橋台周辺では橋台背面盛土が流出したと考えられ、調査時にはブルーシートによる応急対策が実施されていた。さらに河床付近では、河川取付護岸の護岸背面が上向きの状態になるまで河道側へ転倒している状況にある。なお、調査時には露出した左岸側の橋台基礎において応急対策が実施されていた。

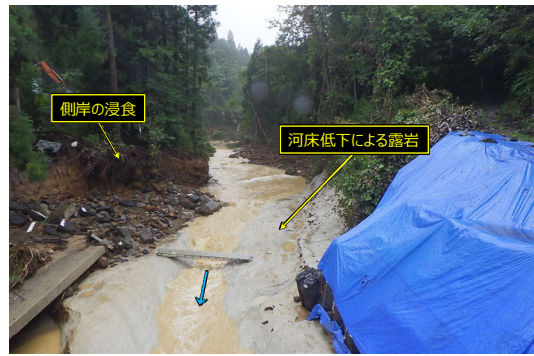
b)

次に図3.5b)は橋梁中央部付近から大赤川の上流を撮影した状況である。河床材料は完全に流出し、凝灰岩と予想される基岩が完全に露出している。図3.5c)は、図3.5b)よりもさらに上流部の河道の状況を示している。被災箇所よりも上流部においても河岸浸食が発生している状況が確認できる。このことから当該河川では増水によって河川が蛇行し、河岸浸食が発生するとともに、河床材料が一気に流出して基岩までの河床低下が発生したと予想される。

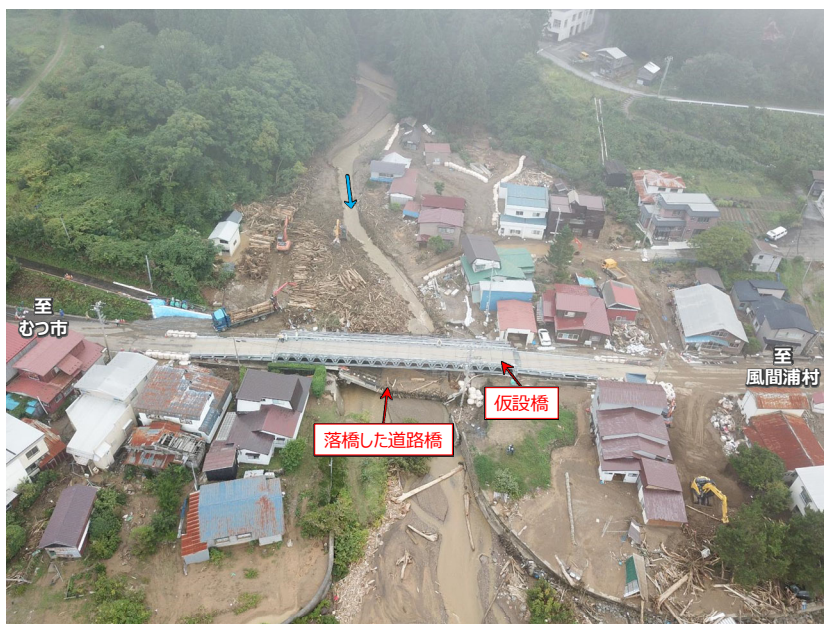
図 3.7 下流から撮影した被災状況

図 3.7 および図 3.8 はそれぞれ調査時に UAV で撮影した被災箇所の画像である。図 3.7 は被災箇所付近を下流から俯瞰した状況、図 3.8 は被災橋梁直上からの状況を示している。なお、図 3.8 には後述する図 3.9a)~f)の撮影地点を併せて示している。図 3.7 における俯瞰画像において、被災橋梁よりも上流側の河道を見ると右左岸の護岸工や河道の護床工の存在は確認できず、大量の土砂によって埋没したと予想される。調査時には国土交通省東北地方整備局が緊急架設した仮設橋が設置されていた。被災した道路橋はこの仮設橋の下部に落橋した状態で確認することができる。図 3.8 の被災橋梁を直上から撮影した画像を見

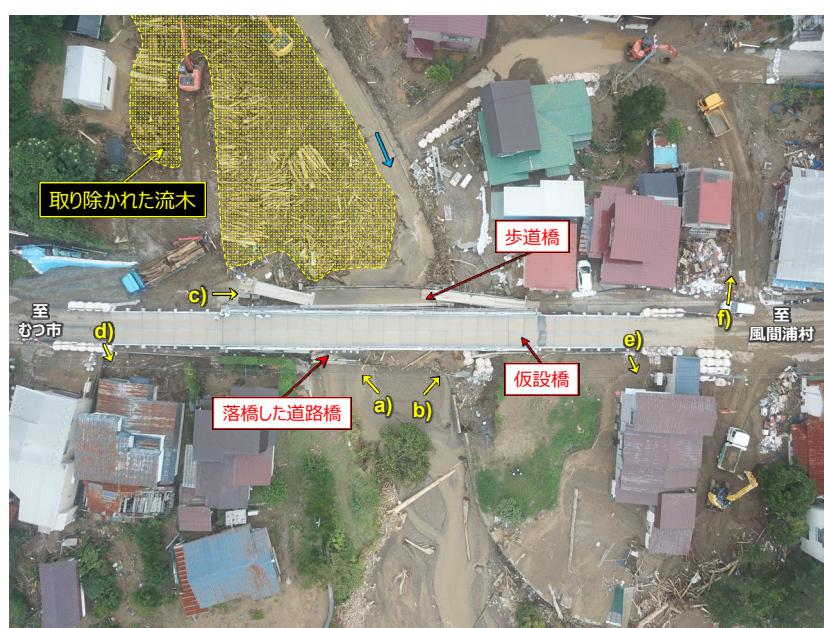
図 3.8 被災橋梁直上から撮影した被災状況

ると、被災直後に確認された上流側の流木の大部分は撤去されており、河道の流路は確保されている。また、被災した道路橋の上流の歩道橋には大きな被災は確認できない。

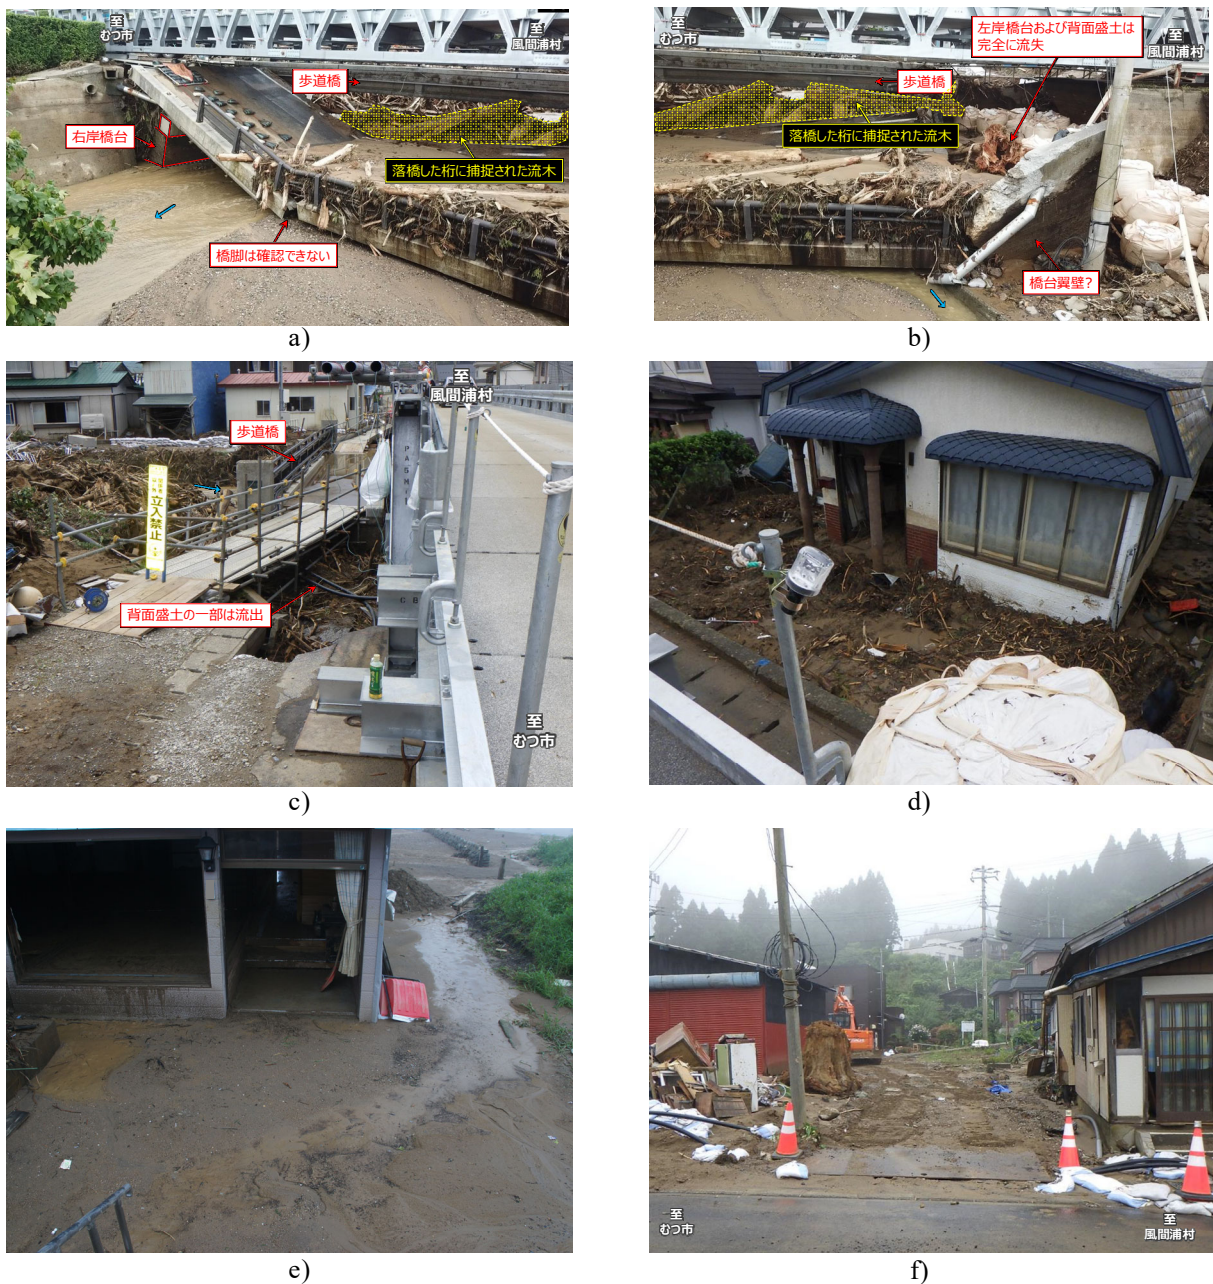
図 3.9 被災箇所周辺の地盤被災の状況

図 3.9a)~f)は、図 3.8 中に示した各地点での状況を示している。図 3.9a)は落橋した道路橋の右岸側の状況を示している。右岸側の橋台は河道側（橋台前面）へ大きく変位している。これに伴い桁も河道側へ移動している。なお、被災橋梁では2つの桁が確認できるため、被災橋梁は2支間を有していたと予想される。その場合には中央部に橋脚があったと考えられるが、この橋脚は調査時には確認できなかったため、埋没もしくは海岸に流出したものと予想される。次に左岸の橋台付近の状況である図 3.7b)では、橋台および背面盛土は流出しており、これに伴い左岸側の桁は河床上に完全に落橋している。また、道路路面には土砂や流木が堆積している。図 3.9a)および b)からわかるように歩道橋と落橋した道路橋の間（道路橋の上流側）には流木が捕捉された状態であった。また、これらの画像からは歩道橋の目立った損傷は確認できない。図 3.9c)は右岸から撮影した歩道橋の状況を示し

ている。橋台付近の地盤の一部が流出している状況は確認できるものの、橋自体には大きな損傷は確認できない。図 3.9d) ~f) は各地点における家屋や生活道路の状況を示している。被災橋梁の周辺では大量の土砂に流出・堆積して周辺家屋で被害が発生している。ここで、NHK スクープ BOX には 8 月 10 日 5:30 頃の被災橋梁の状況が投稿<sup>9)</sup>されている。図 3.10 は投稿された動画の一部をキャプチャしたものであり、a) → b) → c) → d) の順に時間が進んでいる。図 3.10a) から 10 日 5:30 頃の段階では歩道橋が捕捉した流木の量は限定的であったと判断できる。しかし、図 3.10b) に示すように歩道橋左岸の橋台付近では舗装面が崩落している。道路橋の様子を映している図 3.10c) および d) では、すでに橋台背面付近の道路面が崩落し、左岸の桁が落橋している様子が伺える。しかし、図 3.9b) に示したように完全に河床上に落橋している状況にはなく、この段階では橋脚は残存していた可能性が示唆される。図 3.11 は上述の状況から推定される当該箇所の被災過程である。まず、①記録的な降雨による小赤川の増水によって道路橋の橋脚基礎が洗堀して変状・倒壊して道路橋

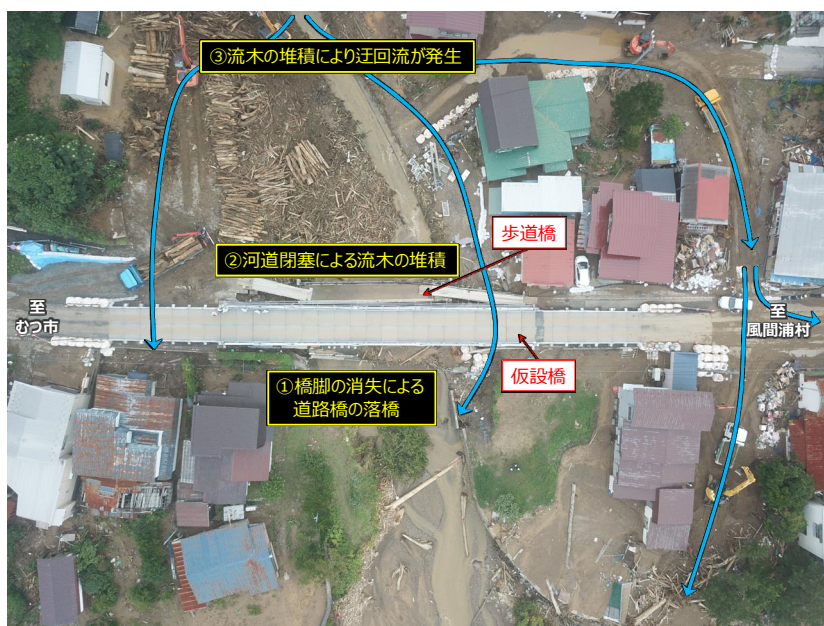
図 3.11 調査結果から推定した被災の過程

が落橋し、②それに伴い河道が閉塞されて上流からの大量の流木が捕捉されて堆積した。③この流木の堆積によってその後、流下してきた流木がさらに堆積されて上流部では溢水による迂回流が発生した。この迂回流によって運搬された土砂などが橋梁周辺の家屋周辺に堆積したと予想される。

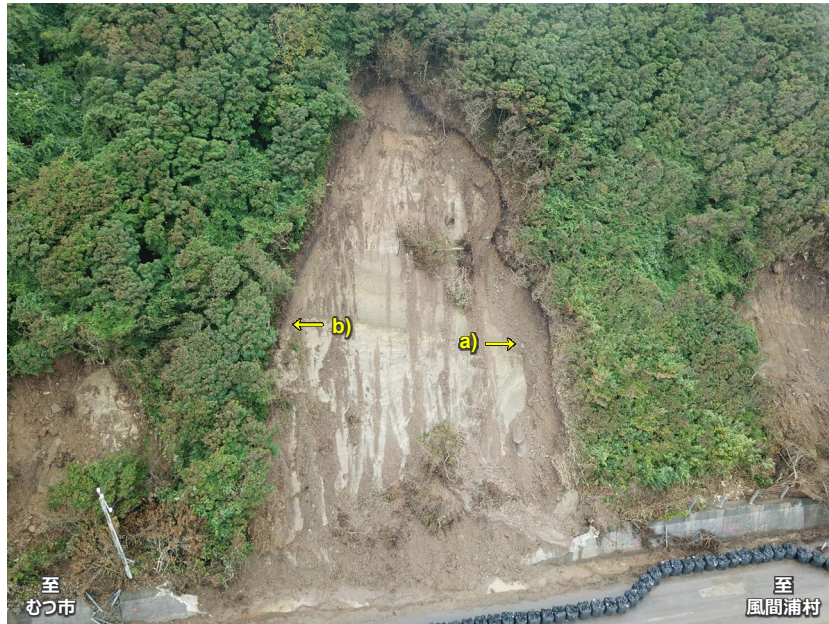
図 3.13 斜面崩壊①の全景

図 3.12 は斜面崩壊①が発生した周辺における標高コンター図と断面図を示している。また、図 3.13 は UAV で撮影した崩壊斜面の全景を示している。標高 80m 程度の斜面が崩壊し、崩土は斜面下部の国道 279 号に設置された落石防護柵を破壊し、海まで達している状況であった。崩壊箇所の地形は浅い沢地形を呈している。また、断面図から算出した斜面勾配は約  $37^\circ$  である。図 3.14a), b) は図 3.13 中に示した崩壊斜面端部の状況を示している。図 3.14a) に示した風間浦村側の端部では、基岩の上部に砂礫層が堆積している状況が伺える。砂礫層の厚さは概ね 1~2m であった。基岩は図 2.3 で述べた砂岩であると予想される。また、この画像から推定した斜面勾配は概ね  $37^\circ$  であり、先述の地理院地図からの推定値と整合する。一方、図 3.14b) に示したむつ市側の端部では、風間浦側と比較すると砂礫層の厚さが薄いことがわかる。基岩上には砂礫質な土砂が残存してことを確認できるため、基岩の上層は砂礫層が堆積していたと予想される。斜面崩壊①において基岩上の砂礫層のほぼすべてが流出していることを考えると、斜面崩壊のすべり面は基岩と砂礫層の境界と推察される。

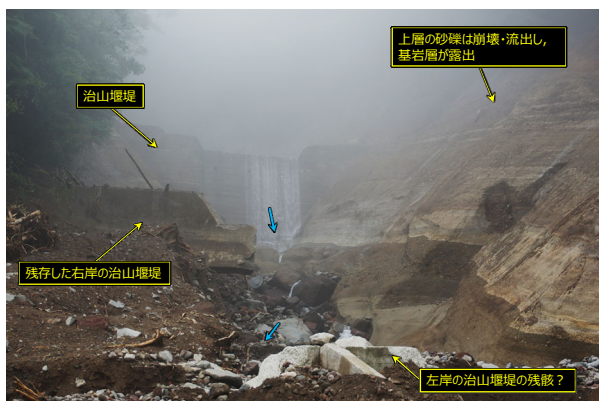
図 3.16 崩壊斜面および治山堰堤の状況

図 3.15 は斜面崩壊②が発生した周辺における標高コンター図と断面図を示している。また、図 3.16 は崩壊箇所の全景写真を示している。当該箇所は明瞭な沢地形で斜面崩壊が発生しており、標高約 100m の位置に沢の頭部がある。調査地点から確認できた範囲では 2 基の治山堰堤が設置されていた。そのうち、下流の 1 基については堰堤の左岸側の一部が流出していた。また、この左岸の溪岸斜面では基岩が露出した状態にあり、表層土は流出したと考えられる。地理院地図から推定した斜面勾配を見ると、沢部における勾配は  $14^{\circ}$  程度である。一方で、図 3.16 の溪岸左岸の斜面付近での斜面勾配は  $40^{\circ}$  程度の比較的急勾配な斜面を呈している（図 3.15 中の断面図を参照）。悪天候のため源頭部での調査は行っていないが、溪岸斜面の崩壊土砂に加えて沢頭部での崩壊土砂が標高 100m から大きなエネルギーを持って土石流のように流下して治山堰堤を破壊して国道まで達し、海岸へ流出したと予想される。図 3.17 は海岸で確認できた流出土砂の状況を示している。流出土砂には直径 1m を超える巨石が含まれており、流下した土砂のエネルギーの大きさが伺える。

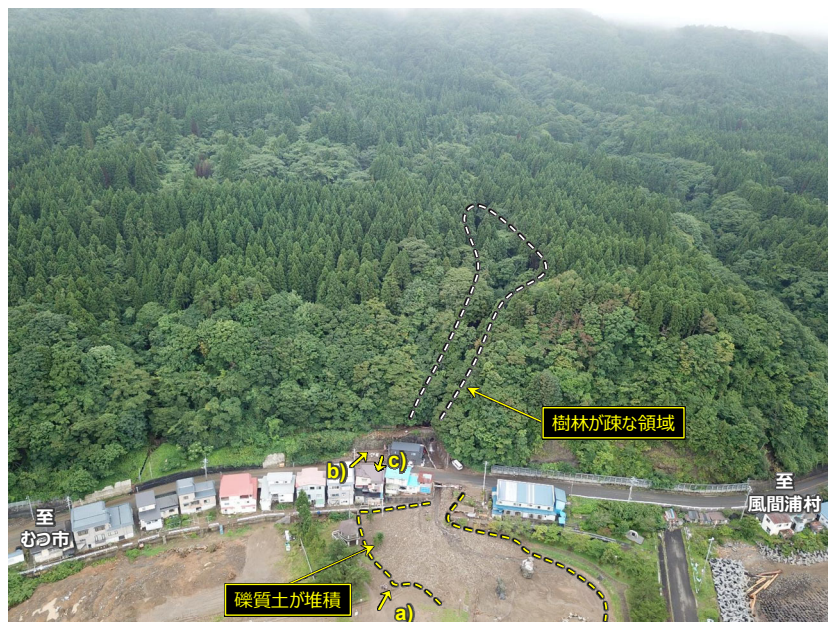
図 3.19 斜面崩壊③による被災か箇所の全景

図 3.18 は斜面崩壊③が発生した周辺における標高コンター図と断面図を示している。また、図 3.19 は UAV で撮影した土砂流出箇所付近の全景写真を示している。図 3.20a) ~ c) は図 3.19 中に示した地点での被災状況を示している。調査箇所周辺には大量の礫質土が流出していた(図 3.20a)。さらに流出した土砂は住宅背後の落石防護柵を超えて(図 3.20b)、国道および人家に堆積した形跡が確認できた(図 3.20c)。地理院地図からは、土砂が流出している箇所の山側の標高は 80m 程度であり、沢地形を有していることがわかる(図 3.18 中の赤枠内)。しかし、図 3.19 に示すように UAV からの上空写真では明瞭な崩壊箇所は確認できない。しかし、周囲の樹林が疎となっている領域が沢地形沿いに確認でき、これは斜面崩壊に伴う樹林の流出を伺わせるものである。

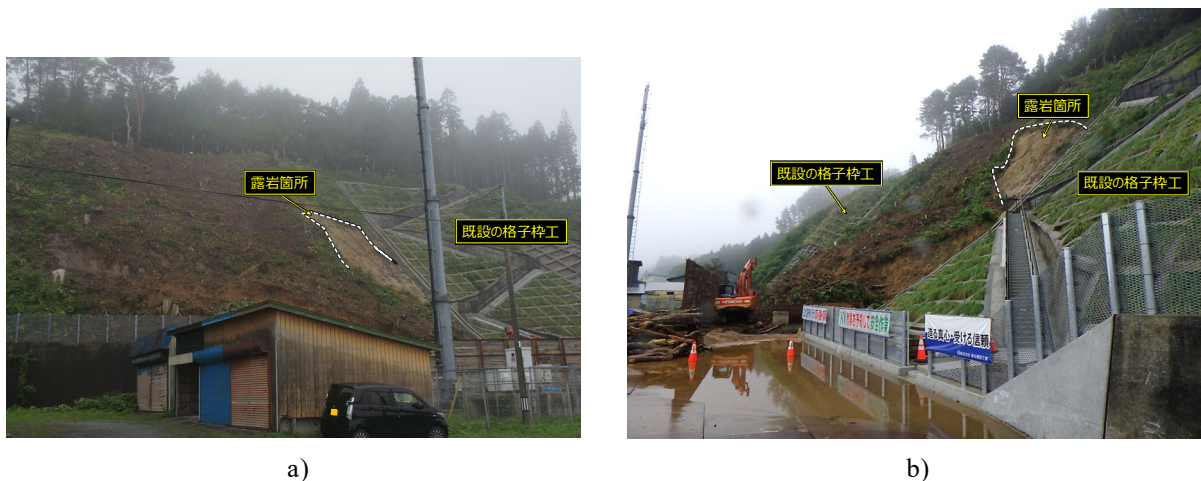
図 3.22 格子枠工施工箇所における被災箇所の状況

図 3.21 は対策工実施箇所の代表的な例として、格子枠工施工箇所周辺における標高コンター図と断面図を示している。また、図 3.21a), b)は図 3.20 中に示した箇所から撮影した現地の全景を示している。当該斜面は標高 40m 程度、斜面勾配  $37^\circ$  程度である。当該斜面では格子枠工の一部の施工が完了されており、一部の格子枠工は施工中であった。施工中の斜面では斜面崩壊①および②で確認できたように基岩が露出している箇所があったが、これは今回の降雨前から露岩している状況にあったとのことである。斜面に残存している堆積物の状況は確認できなかったものの、地質的には斜面崩壊①および②と同様の大畑層に分類されている(図 2.3 参照)。また、確認できた範囲では既設の格子枠工には目立った変状などは確認できなかった。今回の調査範囲においては(4)の調査地点のように、今回の降雨においても対策工の効果が発揮されている箇所を多数確認することができた。

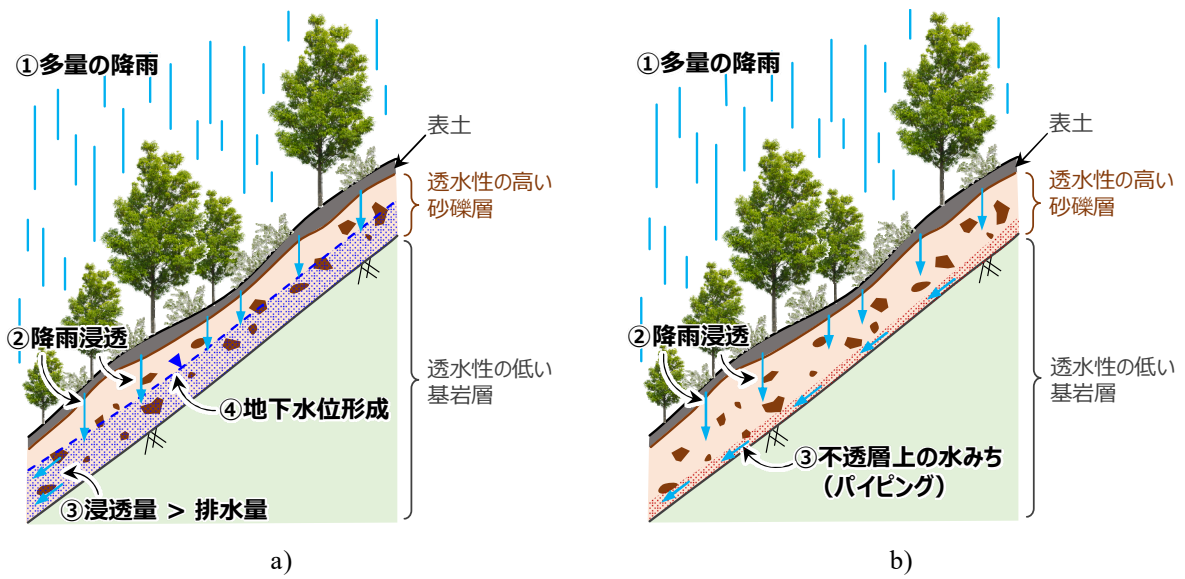
図 3.23 推定される斜面崩壊メカニズム

図 3.23 は調査結果から推定される斜面崩壊メカニズムのまとめである。斜面崩壊箇所を確認できた①、②、④は地質的には大畑層に分類される箇所であり、崩壊面では基岩層が露出しており、その上部層はほぼすべてが流出していた。また、斜面勾配は  $37^\circ \sim 40^\circ$  であった。このことから斜面崩壊①の崩壊端部(図 3.14a)で代表されるように、崩壊箇所は透水係数の低い基岩(大畑層における砂岩もしくは泥岩)上に堆積した比較的透水係数が

高いと予想される砂礫層が崩壊・流出したと推察される。このことから崩壊要因として、砂礫層は比較的透水係数が高いものの、今回の降雨では浸透水の排水よりも貯留が優勢となり、砂礫層内に地下水位が発生して、いわゆる土中の有効応力が低下したことで崩壊に至ったと予想される（図 3.23a）。一方で、降雨時の斜面表層の崩壊のメカニズムとして、透水性の低い層と透水性が高い層の境界部において局所的な水のみち（パイピング）が発生し、これが拡大することで崩壊に至ることが知られている（図 3.23b）。

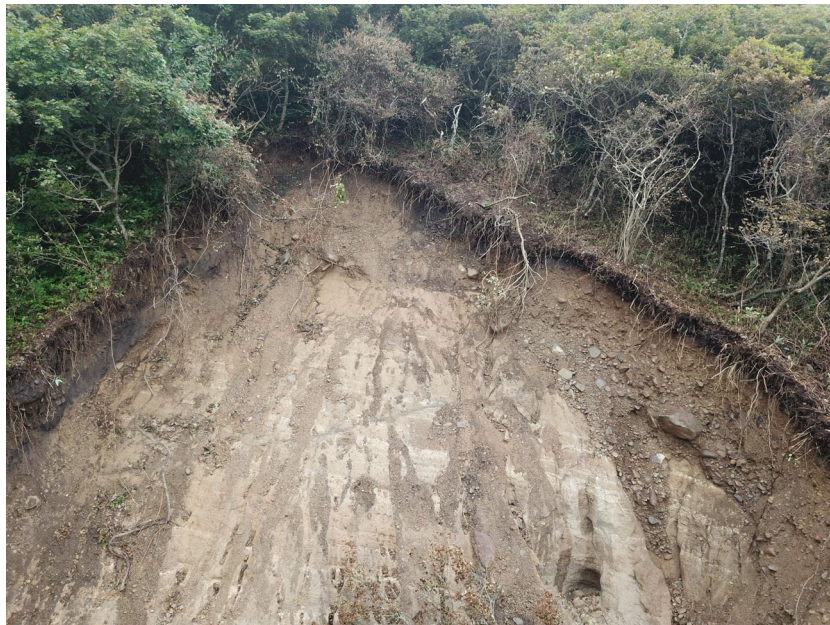
図 3.24 斜面崩壊②における滑落崖の状況

ここで図 3.19 は、図 3.13 および図 3.14a), b)に示した斜面崩壊②における滑落崖付近の状況を示している。この画像からは滑落崖付近において、パイピングの発生を示唆するような孔の存在や、基岩もしきは砂礫層と基岩の境界部からの局所的な湧水の発生は確認できないため、当該箇所ではパイピングによる崩壊の可能性は低いと言える。しかし、基岩の形状によっては局所的に浸透水が集水されてパイピングが発生する可能性は否定できない。今後、崩壊箇所での詳細な地盤調査による崩壊斜面の土層把握とそれを反映した安定解析などによる崩壊メカニズムの推定と、その結果を反映した対策工の選定と実施範囲の決

定が望まれる。
