2021年8月27日

高瀬川破堤箇所における現地調査速報*

北見工業大学 地域と歩む防災研究センター
地盤防災技術研究室 川尻峻三

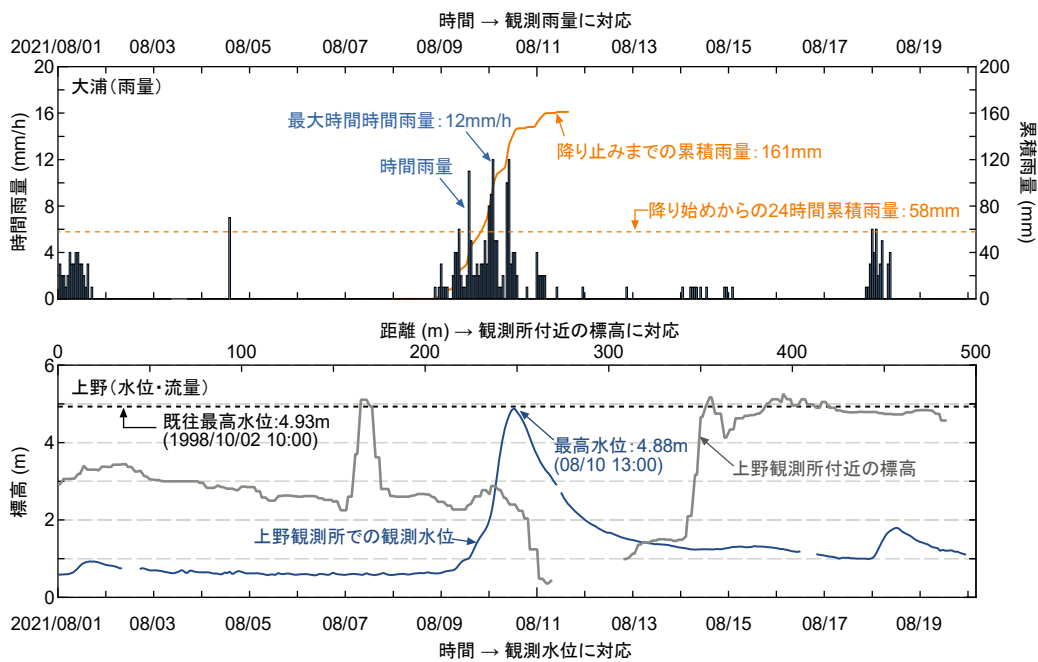
図 2.2 観測雨量および観測水位の時間変化（水質・水文データベースから作成）

図 2.2 は、図 2.1 に示した破堤箇所近傍における河川水位（上野観測所）と雨量（大浦観測所）の観測記録を示している。それぞれの観測記録は国土交通省 水文水質データベースから抽出した。また、図 2.2 中には、地理院地図（国土地理院）から抽出した上野観測所付近の河川横断方向の標高を併せて示している。台風9号から変わった低気圧による降

雨は 8/8 の深夜から降り始め、8/11 までの降り止み後までの累積雨量は 161mm に達した。なお、降り始めからの 24 時間累積雨量は 58mm であり過去 41 番目、最大時間雨量の 12mm/h は過去 54 番目の大きさである。河川水位は 8/9 から上昇し始めて、8/10 13:00 には今回の降雨による最大値である 4.88m に達した。これは 1998 年に観測された 4.93m に次ぐ過去 2 番に大きい水位である。一方で、図からわかるように上野観測所においては水位よりも堤防天端の標高が高く、越水は発生していない。

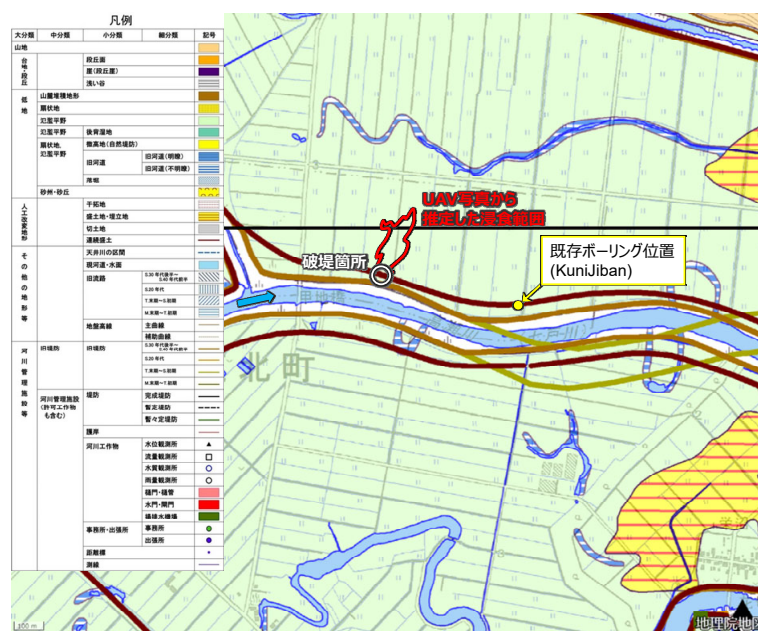
図 2.3 破堤箇所周辺での治水地形分類図（地理院地図に加筆）

図 2.3 は破堤箇所周辺における治水地形分類図を示している。図中には後述する UAV 画像から推定した堤内地盤の浸食範囲と KuniJiban²⁾で公表されている破堤箇所近傍での既設ボーリング位置を併せて示している。破堤箇所周辺では右岸の下流側に旧河道が存在していたとされているが、破堤箇所の周辺では明瞭な旧河道は確認できない。また、破堤した

堤防は引堤が行われている区間である。

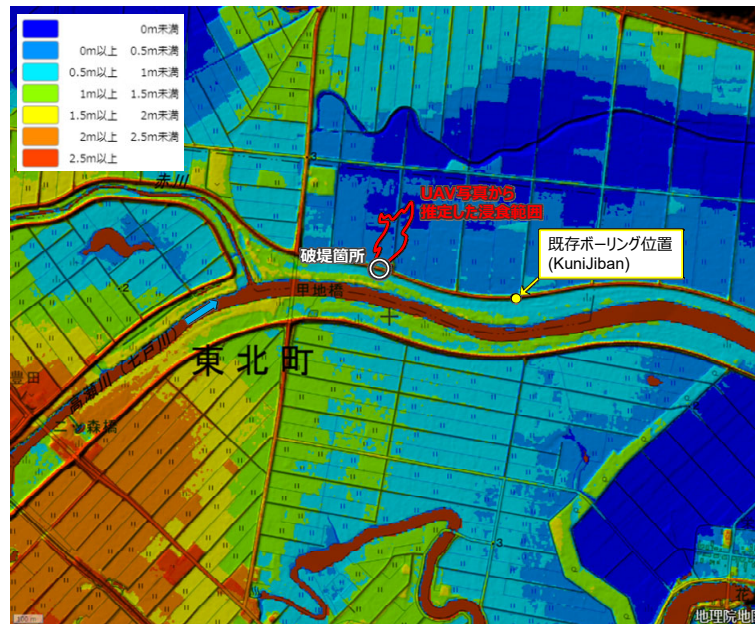
図 2.4 破堤箇所周辺での地盤標高コンター（地理院地図に加筆）

図 2.4 は地理院地図から作成した破堤箇所周辺における地盤標高コンターを示している。破堤箇所周辺の堤防天端は標高 1.5 ~ 2.0m 未満の黄色および標高 2.0 ~ 2.5m 未満の橙色が分布しており、上下流の周辺堤防と比較すると堤防天端の標高がやや低い状態にあったことがわかる。なお、この地理院地図における標高データからでは、破堤箇所周辺の堤内地盤において局所的に標高が低くなっている領域は確認できない。

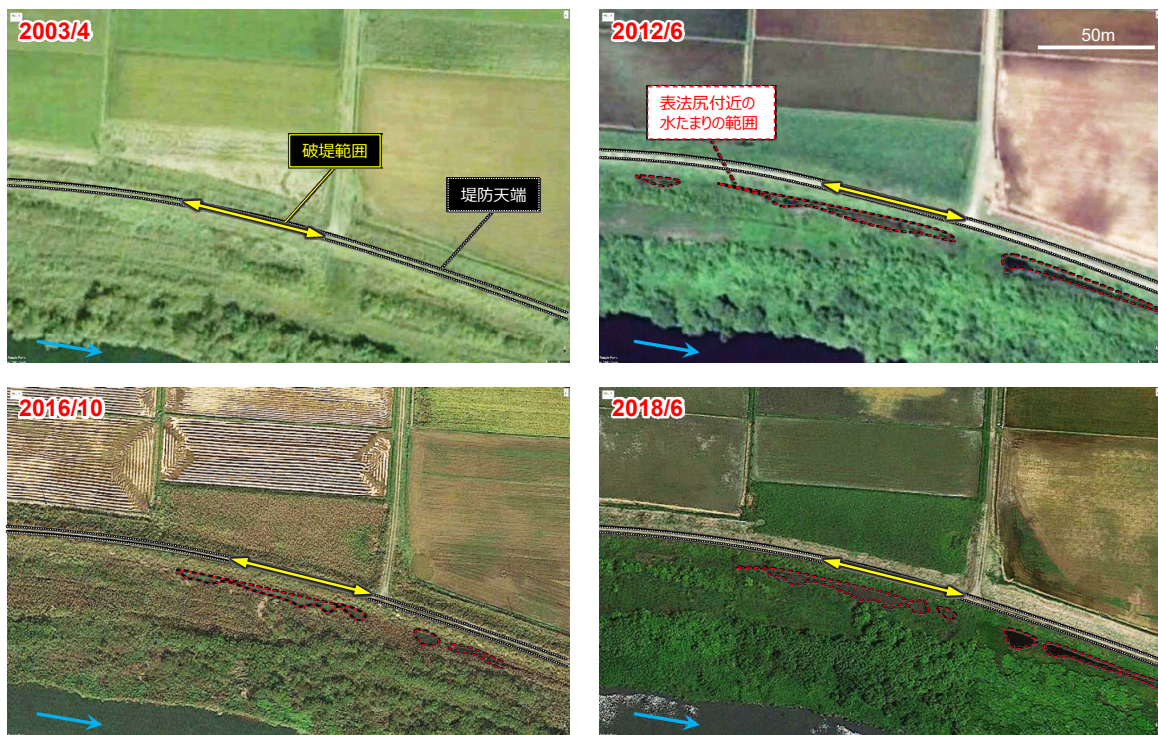
図 2.5 破堤箇所周辺での衛星写真の変遷（Google Earth に加筆）

図 2.5 は破堤箇所周辺における衛星写真の変遷を示している。衛星写真は Google Earth の画像を用いた。2003 年 4 月では確認できないが、2012 年 6 月には破堤箇所付近の表法尻付近に水が溜まっている領域が確認できる。2016 年 10 月の画像では水たまりの領域が小

さくなっているが、2018年6月の画像ではその領域が再度拡大していることがわかる。このような表法尻もしくは高水敷における水たまりの領域は破堤箇所以外の区間でも数か所確認できる。仮に水たまり部において植生の状態が不良となっている場合や、水たまり内で支持地盤が露出した状態であった場合には、河川水位上昇に伴う外水位が堤体支持地盤へ局所的かつ直接的に流入する要因になる可能性がある。

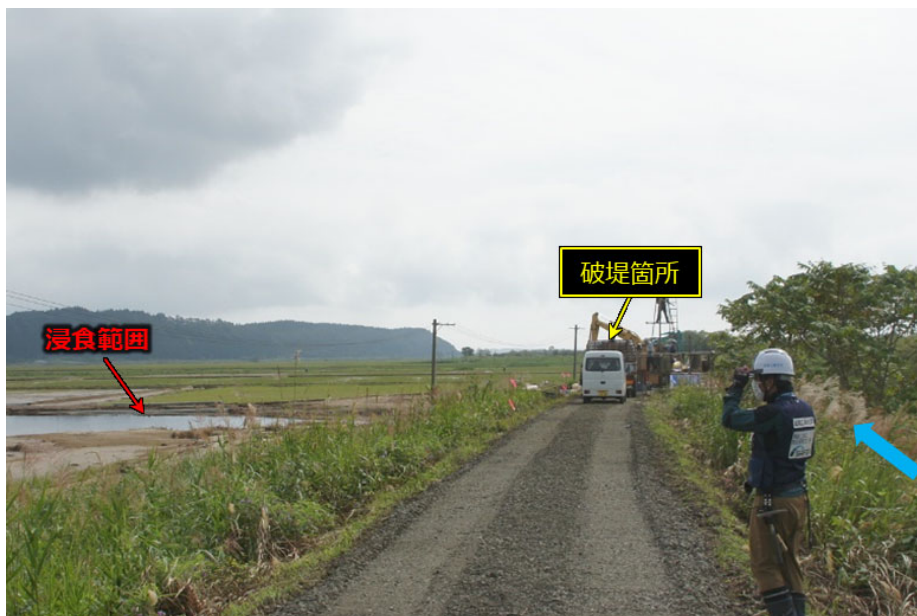
図 3.1 上流から撮影した破堤箇所付近の堤防天端の状況

図 3.1 は上流から撮影した破堤箇所周辺の天端の状況を示している。図 3.1 に示された範囲は破堤箇所から 30m 程度上流部の領域である。図 3.2 には例として堤防越水時に確認できる天端の状況を示しているが、図 3.1 ではこのような天端付近での植生の激しい倒伏は確認できない。先述の図 2.2 に示した河川水位の観測結果も勘案すると、破堤箇所周辺

では越流水は発生していないと推定される。また、図 3.3 は破堤箇所上流側の表法面の状況を示している。破堤箇所は蛇行している外岸側に位置しているが、激しい植生の倒伏や、法尻や法面の侵食の痕跡は確認できない。

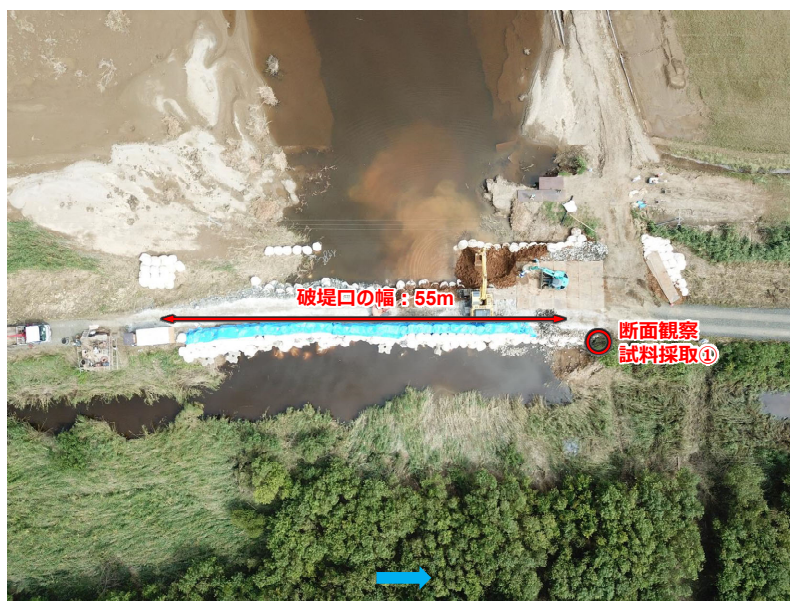
図 3.4 破堤箇所直上付近の UAV 画像

図 3.4 は UAV によって撮影した破堤箇所周辺の上空写真を示している。また、図 3.5 は同様に UAV で撮影した堤内地盤の状況を示している。青森県のご担当者からの聞き取りでは、破堤口の幅は約 55m である。破堤箇所の堤外側地盤では水がたまっている状況にあるが、これは破堤によって発生した浸食と図 2.5 に示した常時存在している水たまりが混在していると考えられる。図 3.5 に示した画像を見ると、堤内側には調査段階では落ち堀に水が溜まっている状況にあったが、落ち堀が比較的深くまで形成されていることが伺える。また、堤内地盤の侵食は破堤口から北東方向に長さ 200m 程度、幅 100m 程度の領域であった（図 2.3 および図 4.4 参照）。図 3.4 および図 3.5 に示した①～④の箇所において土試

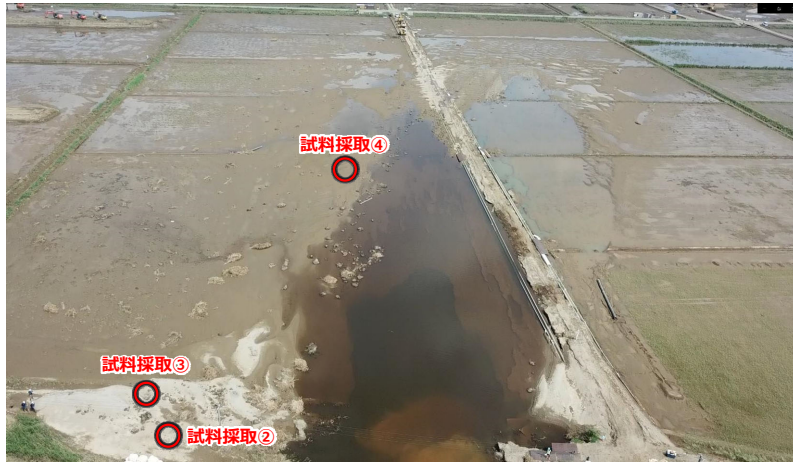
図 3.5 UAV によって撮影した堤内地盤の浸食状況

- ✓ 破堤箇所内の堤内側では比較的深い落ち堀が形成されており、支持地盤は流水に対する浸食抵抗が低い土質であった可能性がある。
- ✓ 表法面中での限定された領域での堤体断面の観察の結果、表層は黒色の根茎が卓越した土であり、その下部は赤褐色なシルト質土であった。さらにその下層の堤内内部は均質な砂質土で形成されていた。
- ✓ 破堤箇所周辺の堆積土砂は、上流側の破堤口に近い堤内地盤には砂礫質土が厚さ0.5m程度で堆積しており、その土砂内にまばらにシルトまたは粘性土質な土塊が分布していた。破堤口から離れた箇所では、堤体内で確認された砂質土よりも粒径の揃った砂質土が堆積していた。

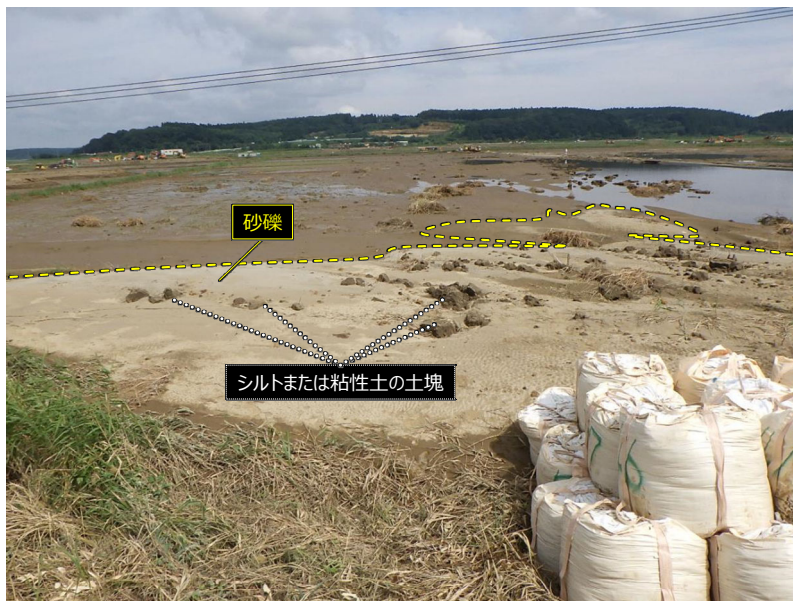
図 3.6 破堤口上流側における堤内地盤の土砂堆積状況

図 3.6 は破堤口上流側の堤内地盤における堆積した土砂の状況を示している。図 3.5 中の②および③付近の地点に対応している。当該箇所周辺には砂礫質土が厚さ 0.5m 程度で堆積していた。堆積した砂礫中にはシルトまたは粘性土質な土塊がまばらに分布していた。

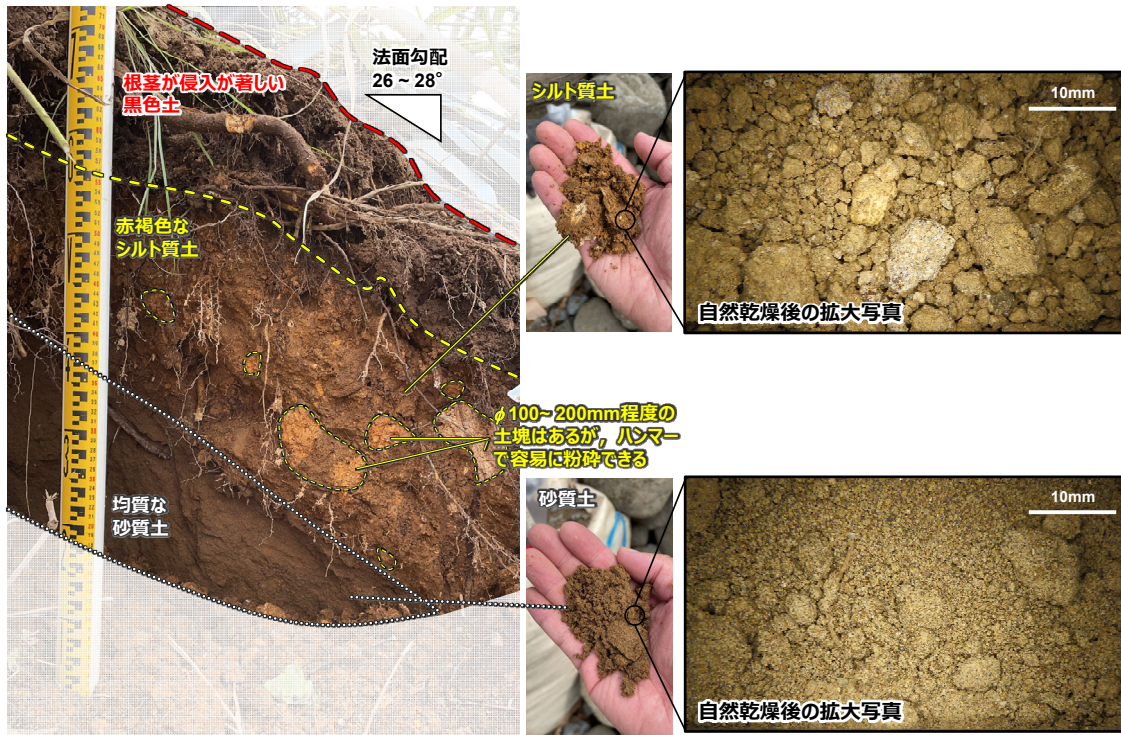
図 3.7 破堤によって撮影した堤内地盤の浸食状況

料を採取した。破堤口下流側表法面である①については、堤防断面が露出していたため簡易な断面観察を行った。

図 3.7 は①において実施した断面観察の結果を示している。断面観察した箇所は破堤口の下流側堤体断面における表法面中腹である。スラントとスタッフで行った簡易測量から得た断面観察付近の堤体形状は、天端幅 3m、表法面の高さは 2.5m、法勾配 27 度であり、裏法面の高さは 3.1m、法勾配 29 度程度であった。本調査で観察できた範囲では、堤体表層から深さ 10 ~ 15cm 程度の範囲は根茎の侵入が著しい黒色土であった。その下部は厚さ 20 ~ 30cm 程度の赤褐色なシルト質土で構成されていた。このシルト質土の層には直径 50 ~ 100mm 程度の土塊が混入しているが、これらの土塊はハンマーによって容易に粉碎できた。このシルト質土層の下層となる堤体内部は均質な砂質土で構成されていた。観測した断面の周辺には崩土が堆積していたため、この砂質土層の厚さは不明である。

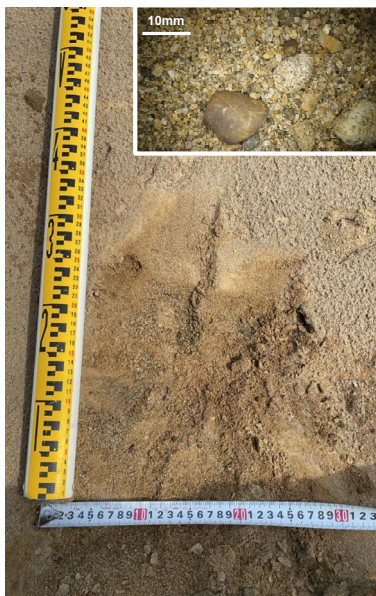
図 3.8 ②の土砂の状況

次に図 3.8 は、図 3.5 中の②で採取した試料の現地状況および自然乾燥後の拡大写真を併せて示している。②の土質は図 3.6 中の堤体内部の砂質土よりも粒径が大きい礫質土であった。図 3.9 は図 3.8 における礫質土中に分布していたシルトまたは粘性土質な土塊の現地状況と拡大写真を示している。この土塊は黒色であり、堤体表層の赤褐色なシルト質土は異なる土質と予想される。図 3.10 は④における現地状況と拡大写真を示している。④では粒径が揃った均質な砂質土が堆積していた。図 3.6 に示した堤体内部の砂質土よりと比較すると、粒径の大きい土粒子の存在が確認できず堤体内部で確認された砂質土よりも粒径が揃った均質な砂質土と予想される。なお、土粒子密度や粒度分布などの物理特性を

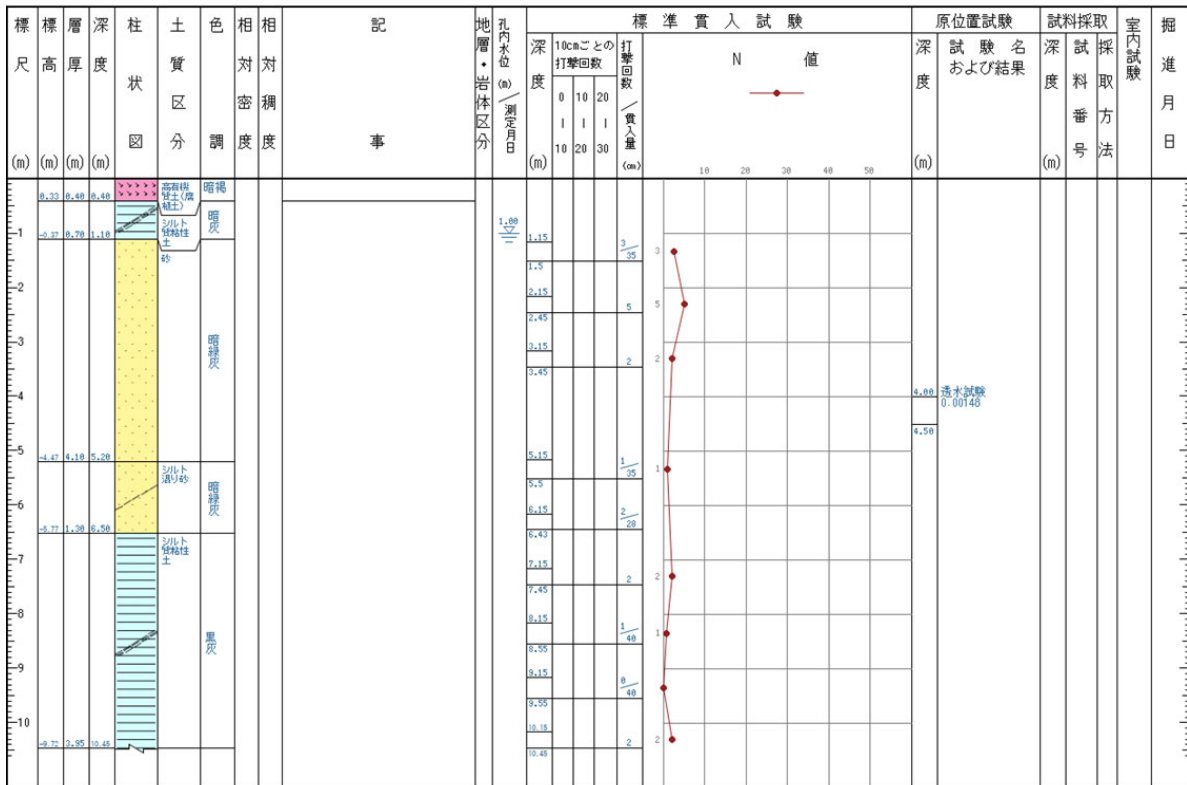
図 3.11 破堤箇所下流における既存ボーリングの結果 (KuniJiban に加筆)

図 3.11 は破堤箇所から下流に 400m 程度離れた地点における既存ボーリングの結果を示している。当該箇所では地表から深度 1m 程度までは腐植土およびシルト質土が堆積しており、その下層は厚さ 5.5m 程度で砂質土が分布している。さらにその下方はシルト粘性土で構成されている。このボーリング結果は先述した堆積土砂の土質区分と整合しており、各土質の層厚は不明ではあるものの破堤箇所における堤体支持地盤は土質構成の傾向は、既存ボーリングと概ね同様であったものと予想される。
