# 国道279号青森県風間浦村桑畑～むつ市大畑における 現地調査速報\*

北見工業大学 地域と歩む防災研究センター  
地盤防災技術研究室 川尻峻三

2021年8月8日～9日にかけて台風9号から変わった低気圧によって青森県は大雨となった。これによって国道279号における風間浦村～むつ市間では多数の土砂災害および橋梁周辺地盤での被災が発生した。本文では、一連の被災区間で行った初動調査における代表的な箇所での調査結果についてまとめたものである。

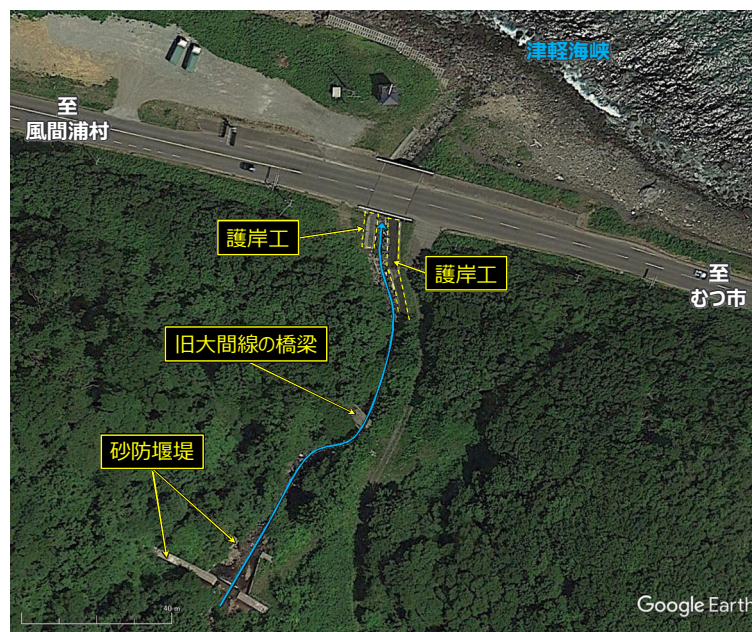
図 3.1 衛星写真による被災前の状況（Google Earth に加筆）

図 3.1 は橋梁被災①における被災前の衛星写真を示している。被災した橋梁は焼山沢に架かる橋梁である。被災橋梁よりも上流には治山堰堤が設置されている。また、旧大間線のコンクリート橋梁が架設されている。被災橋梁の上流および下流には護岸工が設置されている。

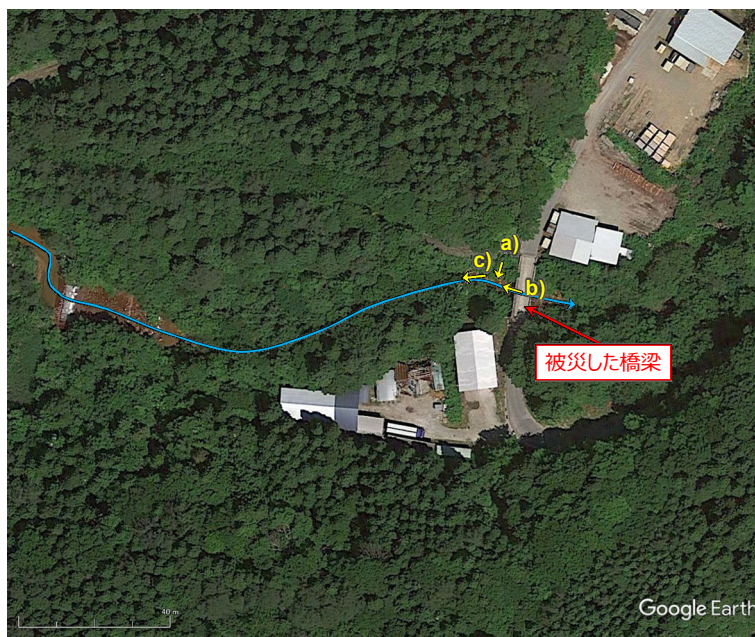
図3.4 衛星写真による被災前の状況 (Google Earth に加筆)

図3.4は橋梁被災②における被災前の衛星写真を示している。図中には後述の図3.5a)~c)の被災状況の撮影箇所を併せて記載している。被災した橋梁は風間浦村とむつ市の行政界となっている大赤川に架かる橋梁である。図3.5a)~c)は被災の状況を示している。図3.5a)は左岸から撮影した右岸の橋台付近の状況を示している。橋台より上流の河岸において側岸浸食が発生し、河岸の上部に位置している建屋の杭基礎の一部が露出していた。この側岸浸食箇所よりも下流に位置している橋台周辺では橋台背面盛土が流出したと考えられ、調査時にはブルーシートによる応急対策が実施されていた。さらに河床付近では、河川取付護岸の護岸背面が上向きの状態になるまで河道側へ転倒している状況にある。なお、調査時には露出した左岸側の橋台基礎において応急対策が実施されていた。

次に図3.5b)は橋梁中央部付近から大赤川の上流を撮影した状況である。河床材料は完全に流出し、凝灰岩と予想される基岩が完全に露出している。図3.5c)は、図3.5b)よりもさらに上流部の河道の状況を示している。被災箇所よりも上流部においても河岸浸食が発生している状況が確認できる。このことから当該河川では増水によって河川が蛇行し、河岸浸食が発生するとともに、河床材料が一気に流出して基岩までの河床低下が発生したと予想される。

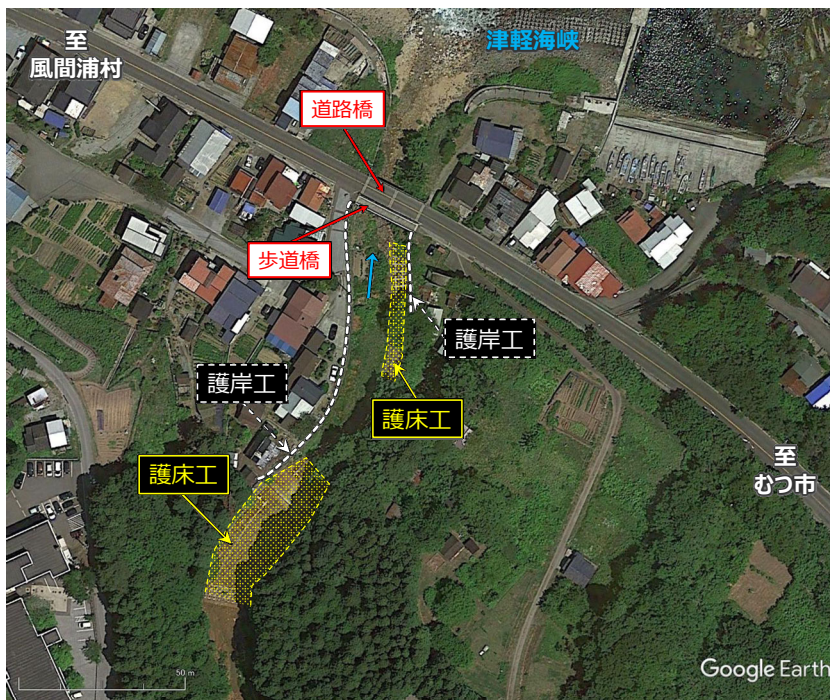
図 3.6 衛星写真による被災前の状況 (Google Earth に加筆)

橋梁被災③は今回の下北半島北部における豪雨災害において、最大規模の橋梁被災である。図 3.6 は橋梁被災③における被災前の衛星写真を示している。被災橋梁は小赤川に架かる橋梁であり、上流側に歩道橋、下流側に道路橋が独立に架設されている。今回の豪雨災害によって下流の道路橋の落橋および周辺地盤の浸食、住宅への土砂流入が発生した。

被災箇所付近の小赤川は堀込河道となっており、河岸には護岸工が設置されている。また、歩道橋右岸の直上流には護床工の存在が確認できる。この護床工よりも上流では、河床全面にわたり護床工が設置されていることが確認できる。

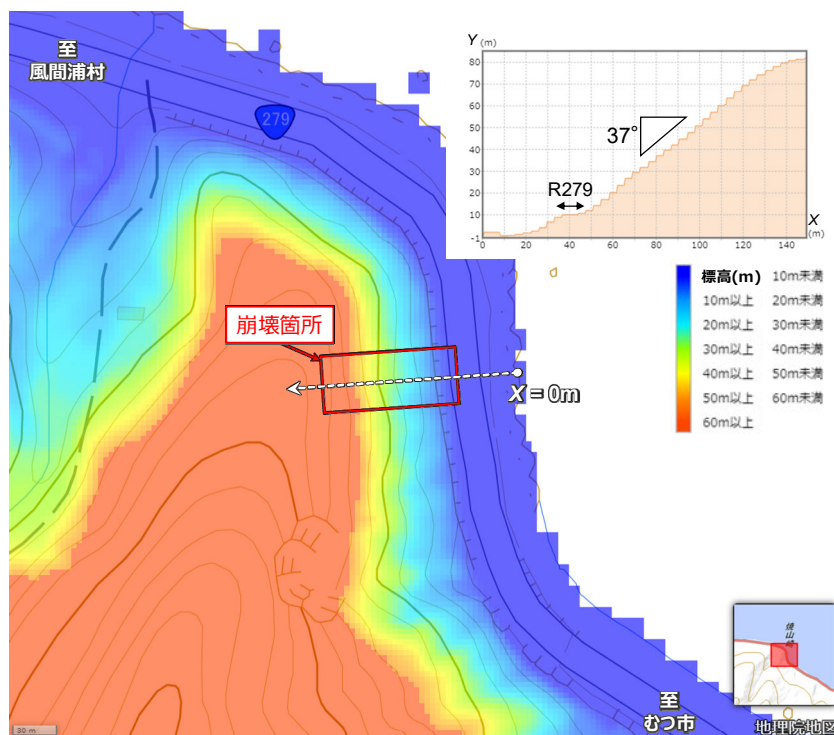
図 3.12 斜面崩壊①における地形条件（地理院地図に加筆）

図 3.12 は斜面崩壊①が発生した周辺における標高コンター図と断面図を示している。また、図 3.13 は UAV で撮影した崩壊斜面の全景を示している。標高 80m 程度の斜面が崩壊し、崩土は斜面下部の国道 279 号に設置された落石防護柵を破壊し、海まで達している状況であった。崩壊箇所の地形は浅い沢地形を呈している。また、断面図から算出した斜面勾配は約  $37^\circ$  である。図 3.14a), b) は図 3.13 中に示した崩壊斜面端部の状況を示している。図 3.14a) に示した風間浦村側の端部では、基岩の上部に砂礫層が堆積している状況が伺える。砂礫層の厚さは概ね 1~2m であった。基岩は図 2.3 で述べた砂岩であると予想される。また、この画像から推定した斜面勾配は概ね  $37^\circ$  であり、先述の地理院地図からの推定値と整合する。一方、図 3.14b) に示したむつ市側の端部では、風間浦側と比較すると砂礫層の厚さが薄いことがわかる。基岩上には砂礫質な土砂が残存してことを確認できるため、基岩の上層は砂礫層が堆積していたと予想される。斜面崩壊①において基岩上の砂礫層のほぼすべてが流出していることを考えると、斜面崩壊のすべり面は基岩と砂礫層の境界と推察される。

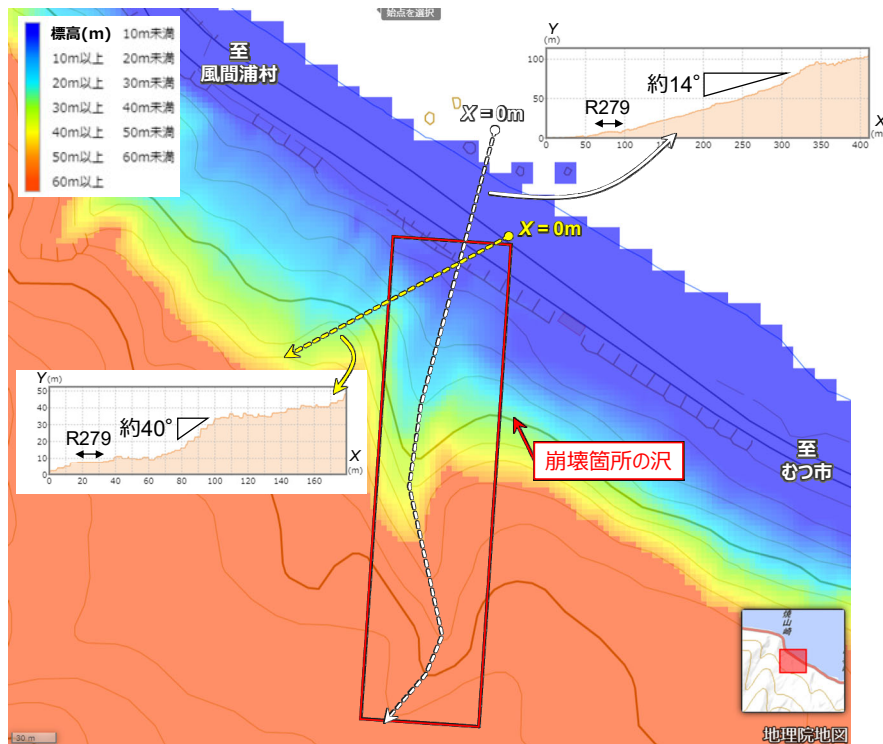
図 3.15 斜面崩壊②における地形条件（地理院地図に加筆）

図 3.15 は斜面崩壊②が発生した周辺における標高コンター図と断面図を示している。また、図 3.16 は崩壊箇所の全景写真を示している。当該箇所は明瞭な沢地形で斜面崩壊が発生しており、標高約 100m の位置に沢の頭部がある。調査地点から確認できた範囲では 2 基の治山堰堤が設置されていた。そのうち、下流の 1 基については堰堤の左岸側の一部が流出していた。また、この左岸の溪岸斜面では基岩が露出した状態にあり、表層土は流出したと考えられる。地理院地図から推定した斜面勾配を見ると、沢部における勾配は  $14^{\circ}$  程度である。一方で、図 3.16 の溪岸左岸の斜面付近での斜面勾配は  $40^{\circ}$  程度の比較的急勾配な斜面を呈している（図 3.15 中の断面図を参照）。悪天候のため源頭部での調査は行っていないが、溪岸斜面の崩壊土砂に加えて沢頭部での崩壊土砂が標高 100m から大きなエネルギーを持って土石流のように流下して治山堰堤を破壊して国道まで達し、海岸へ流出したと予想される。図 3.17 は海岸で確認できた流出土砂の状況を示している。流出土砂には直径 1m を超える巨石が含まれており、流下した土砂のエネルギーの大きさが伺える。

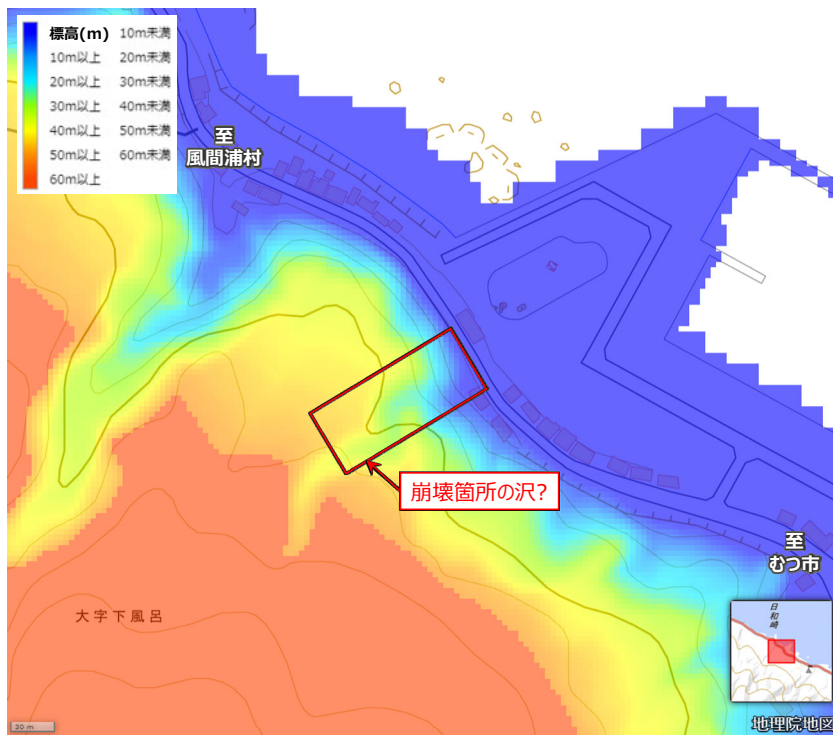
図 3.18 斜面崩壊③における地形条件

図 3.18 は斜面崩壊③が発生した周辺における標高コンター図と断面図を示している。また、図 3.19 は UAV で撮影した土砂流出箇所付近の全景写真を示している。図 3.20a) ~ c) は図 3.19 中に示した地点での被災状況を示している。調査箇所周辺には大量の礫質土が流出していた(図 3.20a)。さらに流出した土砂は住宅背後の落石防護柵を超えて(図 3.20b)、国道および人家に堆積した形跡が確認できた(図 3.20c)。地理院地図からは、土砂が流出している箇所の山側の標高は 80m 程度であり、沢地形を有していることがわかる(図 3.18 中の赤枠内)。しかし、図 3.19 に示すように UAV からの上空写真では明瞭な崩壊箇所は確認できない。しかし、周囲の樹林が疎となっている領域が沢地形沿いに確認でき、これは斜面崩壊に伴う樹林の流出を伺わせるものである。

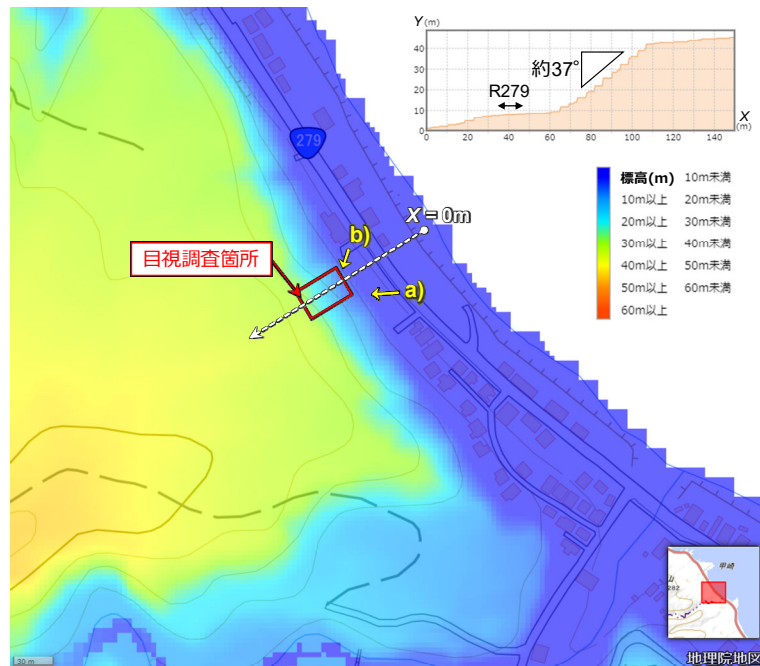
図 3.21 格子枠工施工箇所における地形条件

図 3.21 は対策工実施箇所の代表的な例として、格子枠工施工箇所周辺における標高コンター図と断面図を示している。また、図 3.21a), b)は図 3.20 中に示した箇所から撮影した現地の全景を示している。当該斜面は標高 40m 程度、斜面勾配  $37^\circ$  程度である。当該斜面では格子枠工の一部の施工が完了されており、一部の格子枠工は施工中であった。施工中の斜面では斜面崩壊①および②で確認できたように基岩が露出している箇所があったが、これは今回の降雨前から露岩している状況にあったとのことである。斜面に残存している堆積物の状況は確認できなかったものの、地質的には斜面崩壊①および②と同様の大畑層に分類されている(図 2.3 参照)。また、確認できた範囲では既設の格子枠工には目立った変状などは確認できなかった。今回の調査範囲においては(4)の調査地点のように、今回の降雨においても対策工の効果が発揮されている箇所を多数確認することができた。
